ALCALDÍA MAYOR  
DE BOGOTÁ D.C.  
SECRETARÍA DE HABITAT

## INFORME VERIFICACIÓN DE HECHOS No. 25-091

31 de marzo de 2025

| Proyecto | MULTIFAMILIAR LAS VILLAS 129 |

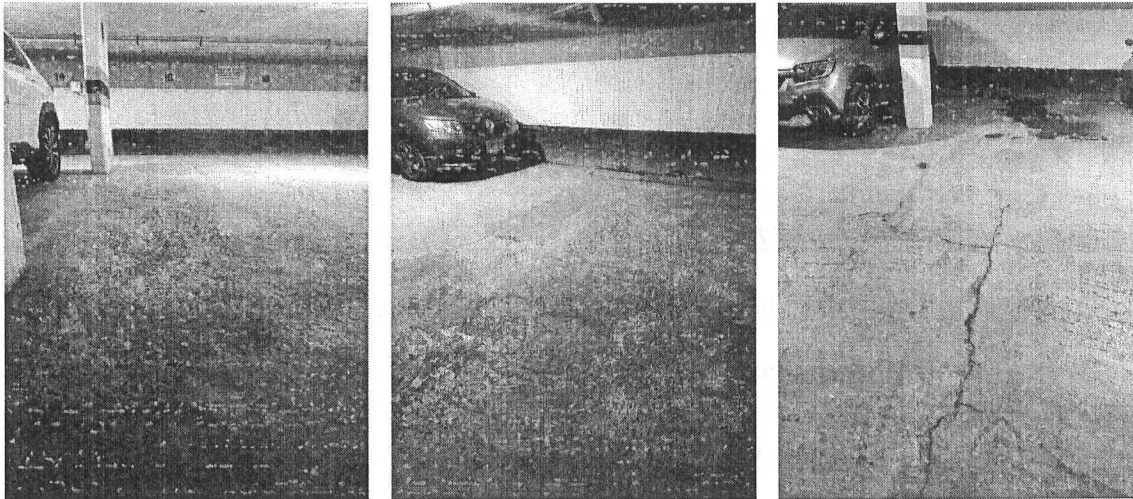
En la diligencia de verificación de hechos, se procede a dar inicio al recorrido por el sótano del conjunto residencial en compañía de la administradora la señora ESPERANZA VALBUENA, inspeccionando la reiteración o subsanación de los hechos, dicho esto, se confirma que la placa del sótano continúa presentado un desgaste superficial debido pérdida de la capa superficial del pavimento, manifestándose en áreas claras, ásperas y dejando al descubierto el agregado.

Del mismo modo, se puede evidenciar un agrietamiento por posible contracción, este tipo de deficiencias se presentan debido a su inadecuado proceso constructivo en el curado del concreto, generando deficiencias por las tensiones que superan la resistencia del material o cargas de servicio que exceden su capacidad.

Registro fotográfico placas del sótano conjunto residencial MULTIFAMILIAR LAS VILLAS 129

En razón a lo descrito anteriormente y como resultado de la verificación e inspección realizada, se tiene que el hecho relacionado con “1. plaquita de piso fisurada y mapeada...”., este PERSISTE.

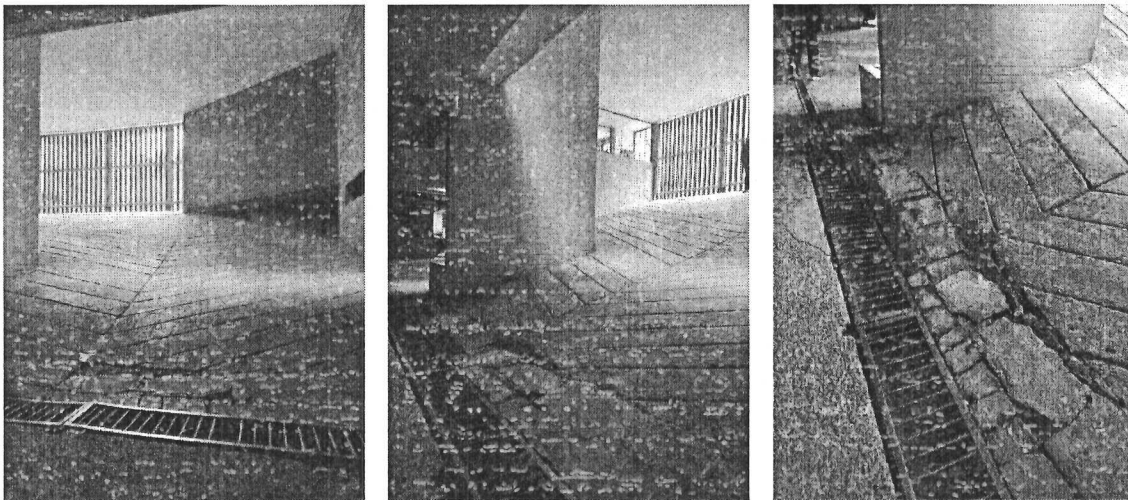
Continuando con el recorrido para evaluar la posible sistematicidad de los hechos de esta queja, se confirma que la rampa de acceso vehicular cuenta con una pendiente con un porcentaje por encima de lo establecido en la normatividad (NSR-98), normativa con la cual se dictaminaron la reglas y procesos constructivos para el desarrollo conjunto residencial.

Registro fotográfico rampa acceso vehicular conjunto residencial MULTIFAMILIAR LAS VILLAS 129

*En razón a lo descrito anteriormente y como resultado de la verificación e inspección realizada, se tiene que el hecho relacionado con “9. Pendiente de la rampa vehicular superior al 20%...”, este PERSISTE.*

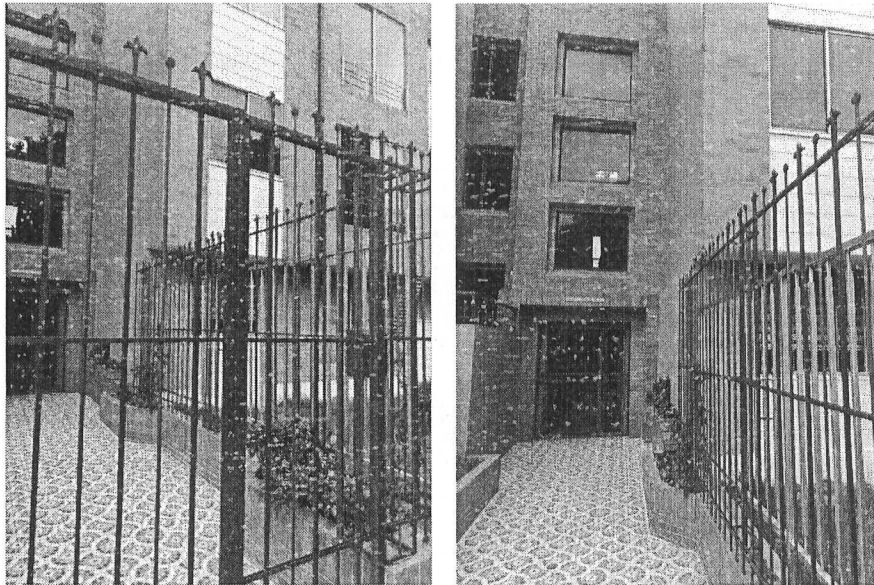
Continuando con la inspección, se evidencia que no existe junta constructiva entre las edificaciones a lo que la administración manifiesta que el enajenador no ha realizado intervención alguna para que se subsanen los hechos.

Registro fotográfico culata conjunto residencial MULTIFAMILIAR LAS VILLAS 129

*En razón a lo descrito anteriormente y como resultado de la verificación e inspección realizada, se tiene que el hecho relacionado con 1. no se dejaron juntas de construcción contra el edificio vecino costado occidental...”, este PERSISTE.*

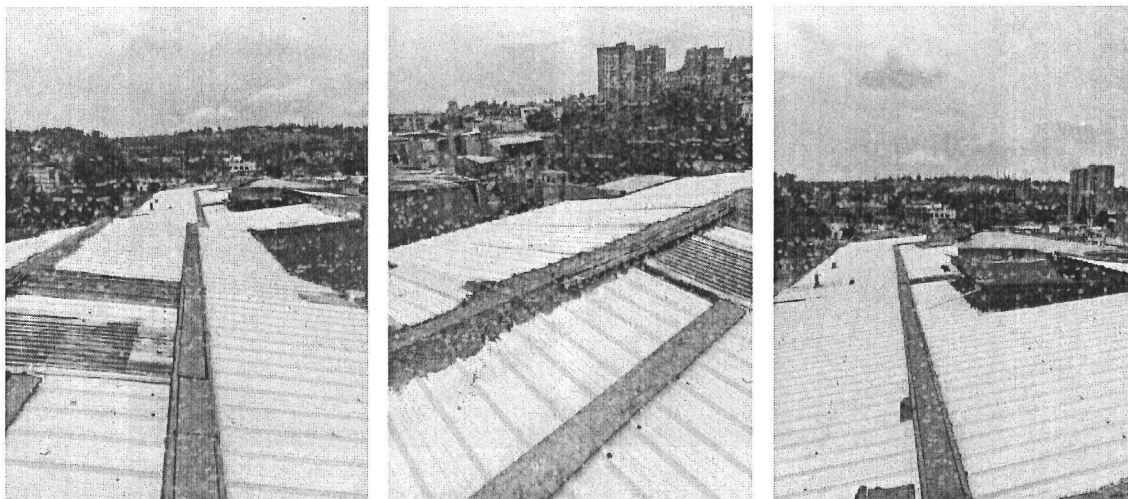
En la diligencia de verificación de hechos, no es posible identificar las correas en perfil C.R. que motiva la queja, debido a que el sistema de la cubierta obtuvo modificaciones, de igual forma se procede a preguntarle a la señora ESPERANZA VALBUENA administradora de la copropiedad sobre el hecho, a lo que ella responde que la administración pasada debió

realizar el mantenimiento correctivo y que según el informe No. 19-991 confirma que el hecho se subsana ya que la administración se vio obligada en el año 2014 a cambiar el sistema de la cubierta por las constantes filtraciones.

Registro fotográfico cubierta conjunto residencial MULTIFAMILIAR LAS VILLAS 129

*En razón a lo descrito anteriormente y como resultado de la verificación e inspección realizada, se tiene que el hecho relacionado con “1. Se encontraron igualmente correas en perfil C.R. sin anticorrosivo...”; “las tejas presentan fallas por reparación de gotas...”, este NO PERSISTE.*

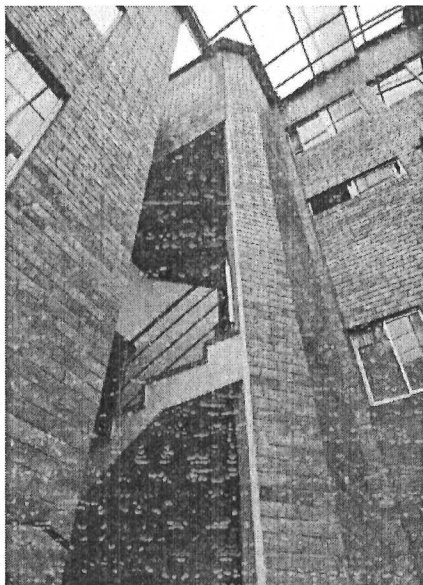
Continuando con la diligencia, se puede evidenciar que el conjunto residencial cuenta con unas perforaciones bajo placa que permiten el acceso para inspeccionar la cubierta, sin embargo, estos no brindan la iluminación y ventilación que motiva la queja.

Registro fotográfico cubierta conjunto residencial MULTIFAMILIAR LAS VILLAS 129

*En razón a lo descrito anteriormente y como resultado de la verificación e inspección realizada, se tiene que el hecho relacionado con “4. En las áreas bajo cubierta no está permitida la iluminación cenital y la ventilación, este PERSISTE.”*

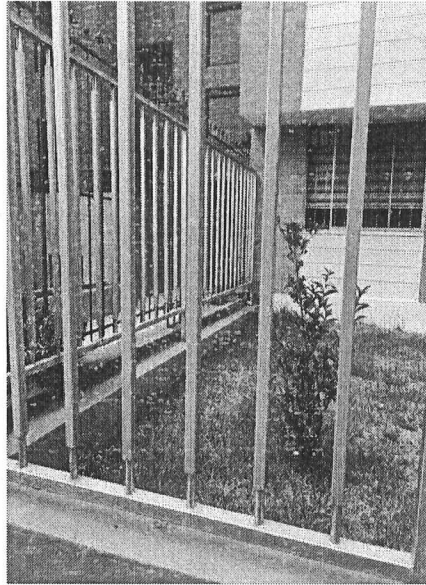
Continuando con la diligencia, según el testimonio de la administradora en la visita técnica de verificación de hechos, no se logra determinar cuál es el muro que motiva la queja.

Registro fotográfico costado occidental conjunto residencial MULTIFAMILIAR LAS VILLAS 129

*En razón a lo descrito anteriormente y como resultado de la verificación e inspección realizada, se tiene que el hecho relacionado con “2. Se observa un muro construido sobre el costado occidental...”, este NO PERSISTE.*

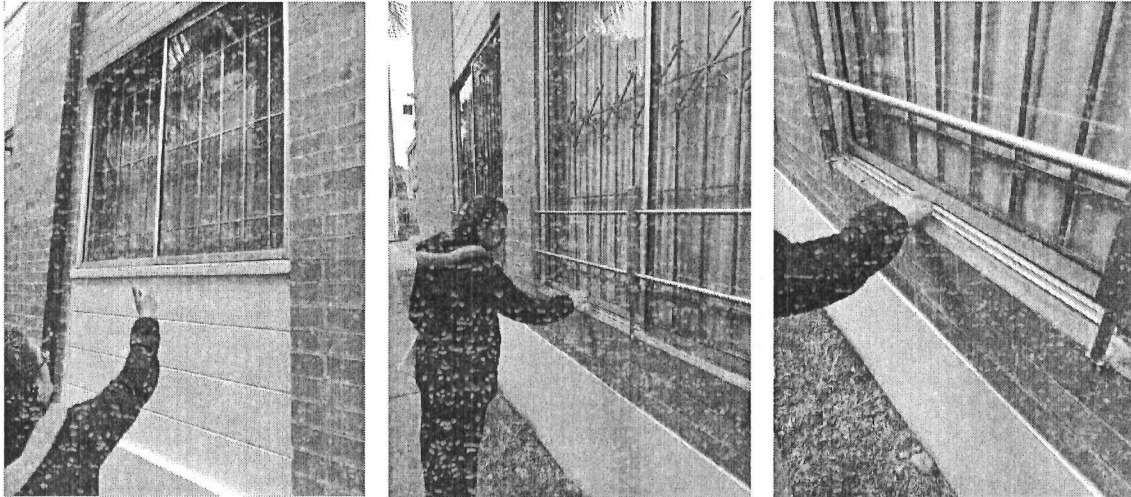
Continuando con la diligencia, según lo que indica el informe de verificación de hechos No. 19-991 del 11 de septiembre de 2019 “la copropiedad manifestó que realizaron los trabajos para contrarrestar las humedades y filtraciones que se presentaban por las ventanas”

En razón a lo descrito anteriormente y como resultado de la verificación e inspección realizada, se tiene que el hecho relacionado con “1. El perímetro de todas las ventanas entre el marco y la mampostería...” contenido en el informe de visita técnica rendido por esta subdirección el día 17 de diciembre de 2009. este NO PERSISTE.
