Asunto: TRASLADO DE INFORME DE VERIFICACION DE HECHOS NO. 25-354 DEL 19 DE AGOSTO DE 2025 EXPEDIENTE 1201102292-1

INFORME VERIFICACIÓN DE HECHOS No 25-354
19 de agosto de 2025

Radicación No.	1201102292-1 del 28 de enero de 2011
No. de la queja	1201102292-1
Quejoso	LIGIA SOLER CARDENAS
Dirección quejoso	KR 8 BIS 151 30
Proyecto	EDIFICIO DANIELA, ZONAS COMUNES
Dirección proyecto	KR 8 BIS 151 30
Localidad	USAQUEN
Estrato	4

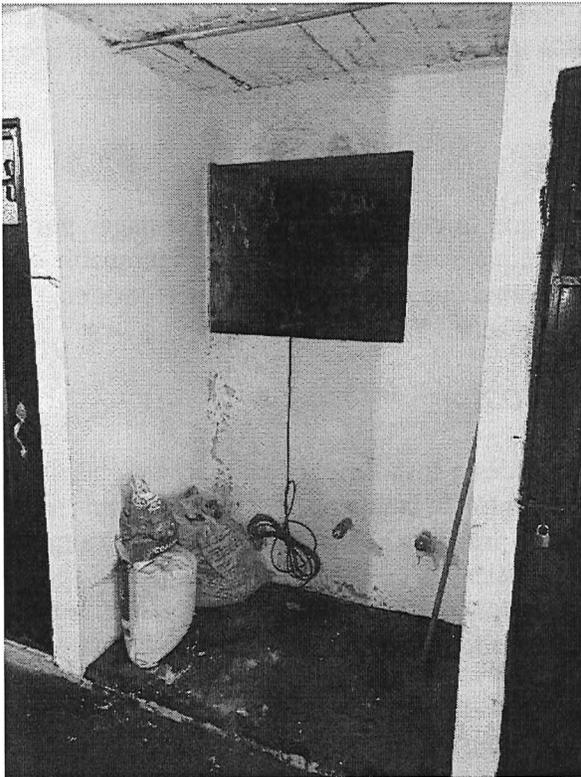
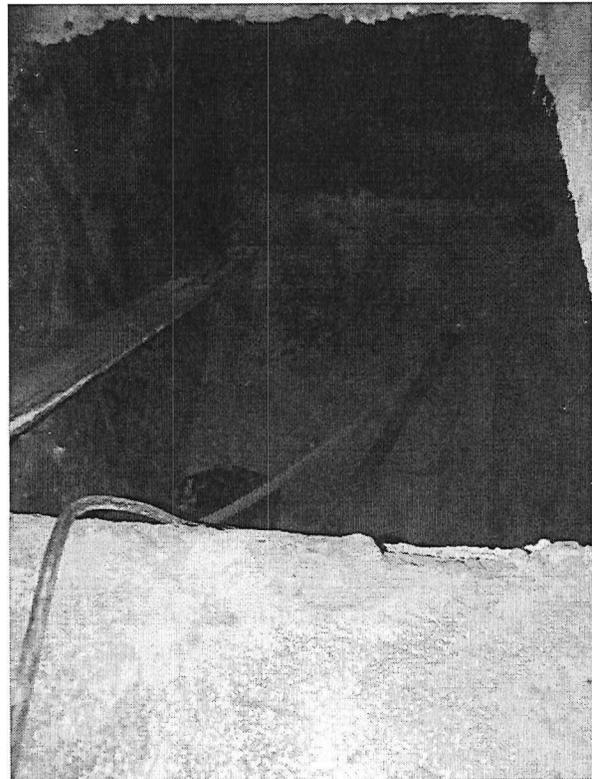
Imágenes 3 y 4

El hecho en este punto trata sobre las deficiencias constructivas relacionadas con el tanque de almacenamiento de agua, la potabilidad de esta y el correspondiente sistema de bombeo a través de los equipos de presión.

En la visita de verificación se pudo constatar que el espacio destinado para el tanque de almacenamiento se encuentra en el sótano, no obstante, está desocupado e inhabilitado. Se tienen los muros perimetrales que delimitan el área, pero no está terminado ni en las condiciones para el almacenamiento y abastecimiento de agua potable; la boca del tanque no tiene una compuerta u otro mecanismo para el cierre. Así mismo, se pudo verificar que no se cuenta con los equipos de presión como parte del sistema de bombeo. Por lo tanto, se puede determinar que este hecho **PERSISTE**.

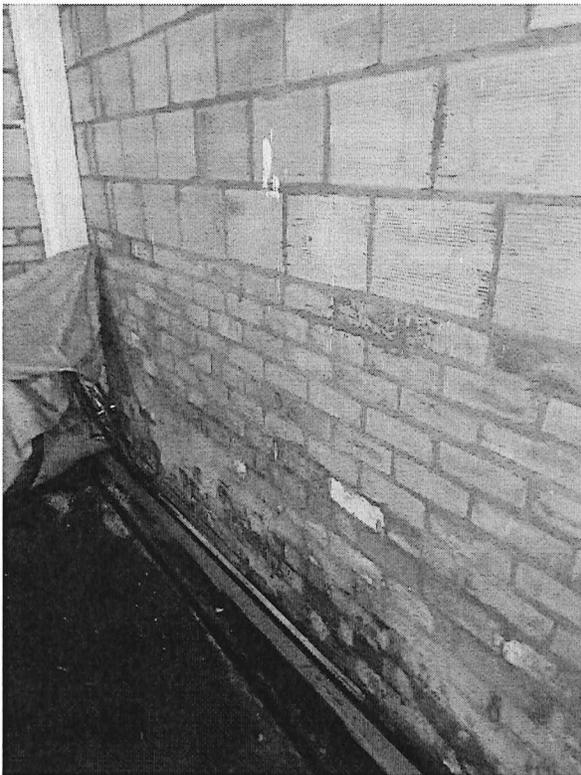
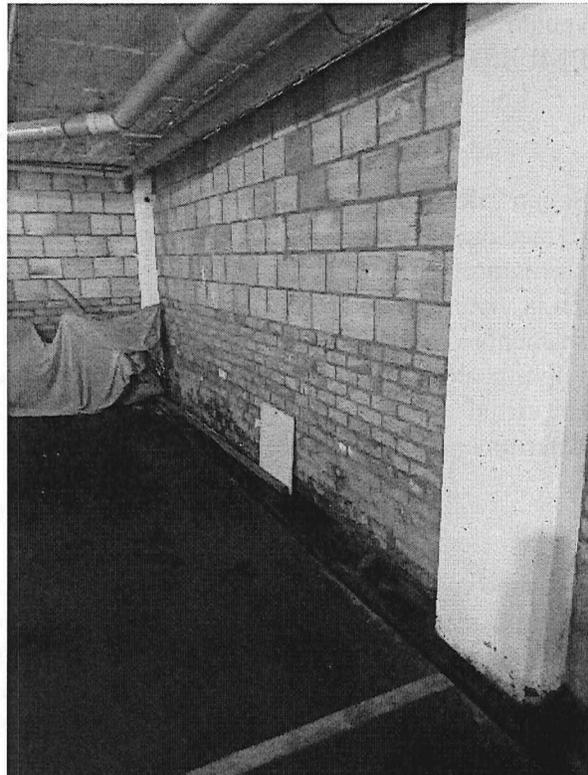
Imágenes 5 y 6

El hecho en este punto trata sobre deficiencias constructivas relacionadas con filtración de agua a través de los muros del semisótano, proveniente de predios aledaños y/o inadecuado control del nivel freático.

En el punto No 9 de este informe sobre fisuras en la placa del semisótano, se menciona que esta fue remodelada por parte de la copropiedad. Una de las actividades que incluyó dicha remodelación, consistió en construir un tramo de cañuela en el costado sur del parqueadero. Según informó la quejosa en la visita, la nueva placa y la nueva cañuela han controlado en buena parte las filtraciones que se tenían. Ahora bien, en la inspección visual se observaron nuevamente humedades en la placa y humedades en el muro del costado sur del sótano. Por lo tanto, se puede determinar que este hecho **PERSISTE**.

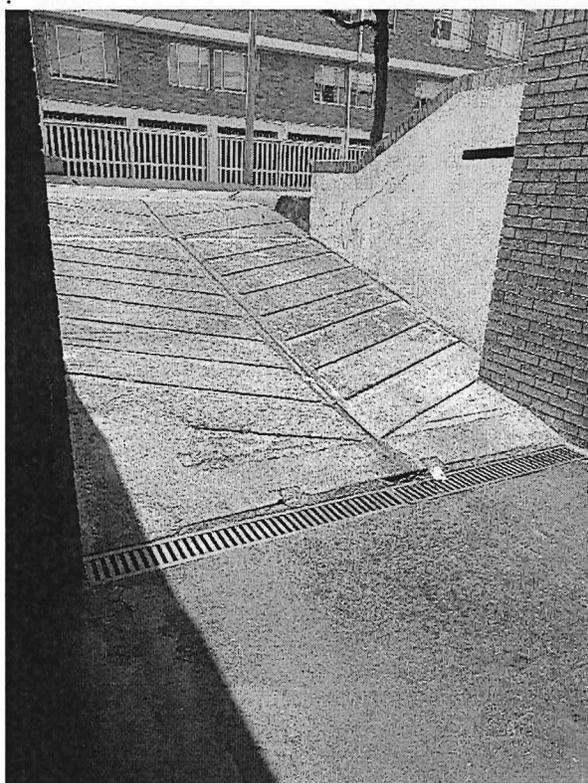
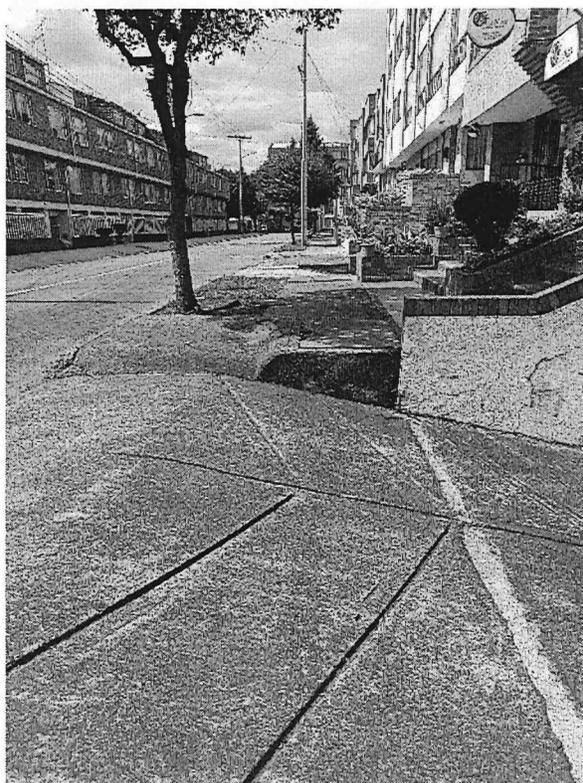
Imágenes 7 y 8

Haciendo la verificación de lo denunciado en este punto, se encuentra que la rampa de acceso al semisótano invade parte del andén que conforma el espacio público para su arranque y poder acercarse al 20% de inclinación. Por lo tanto, se puede determinar que este hecho **PERSISTE**.

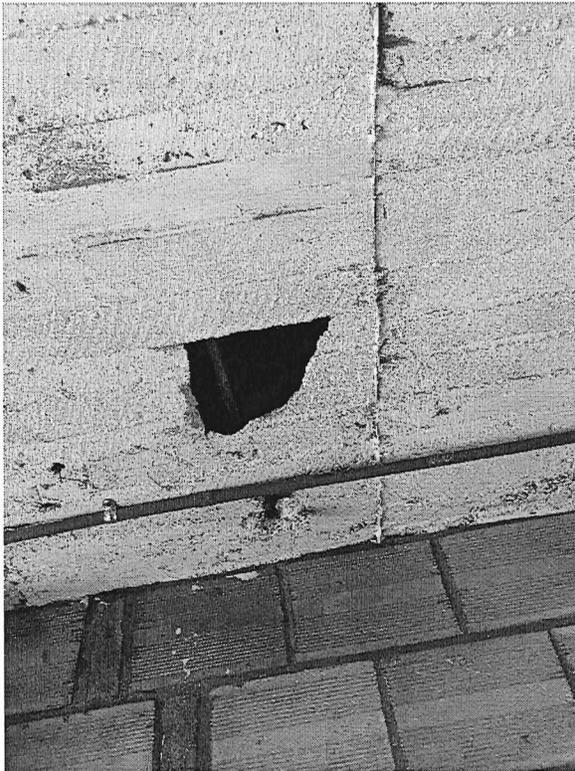
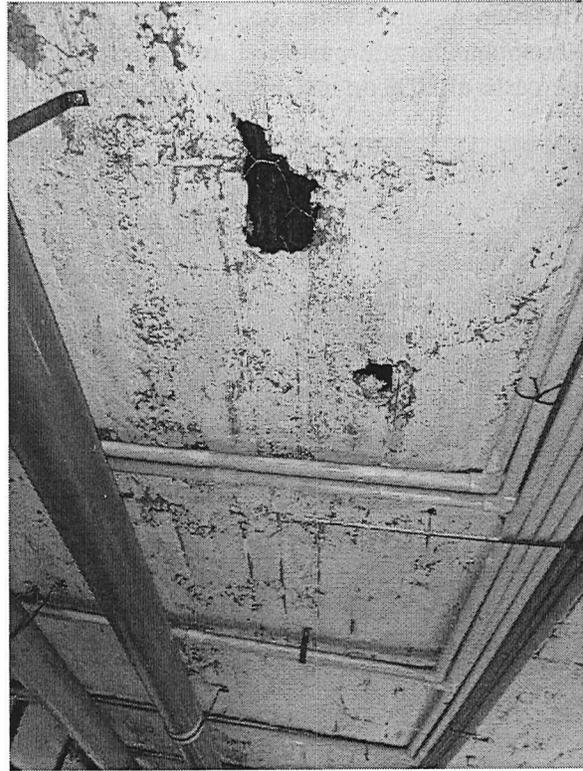
Imágenes 9 y 10

Haciendo la verificación de lo denunciado en este punto, el enajenador no se ocupó de hacer el remate del techo del semisótano contra las instalaciones de redes de servicios que allí se encuentran. Por lo tanto, se puede determinar que este hecho **PERSISTE**.

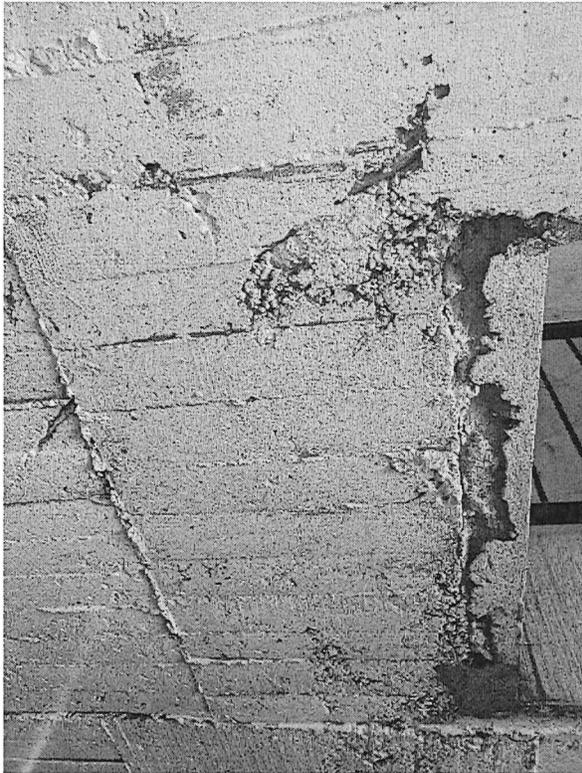
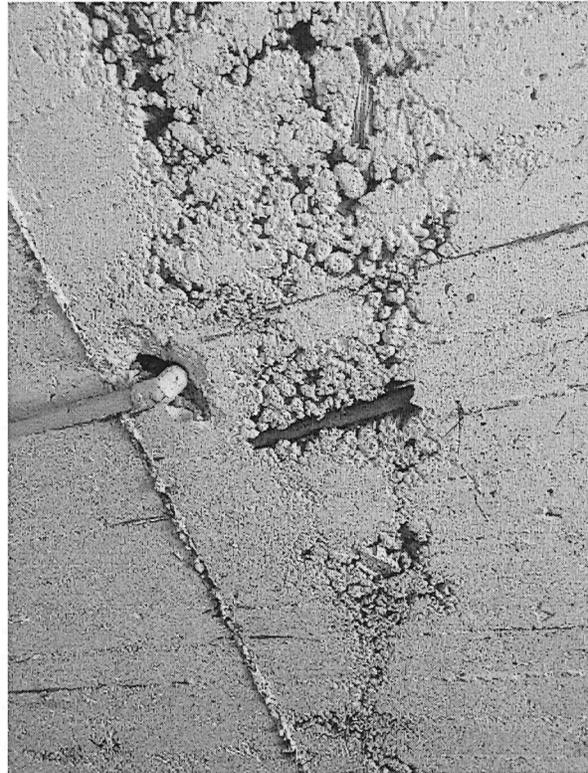
Imágenes 11 y 12

Haciendo la verificación de lo denunciado en este punto, se pudo constatar en la visita que la placa del primer piso vista desde el semisótano, aún tiene la presencia de poros y hormigueros en el concreto cuya mezcla y aplicación no es homogénea, Por lo tanto, se puede determinar que este hecho **PERSISTE**.
