Asunto: TRASLADO DE INFORME DE VERIFICACION DE HECHOS NO. 25-661 DEL 17 DE DICIEMBRE DE 2025. EXPEDIENTE 1-2019-00343-1

INFORME VERIFICACIÓN DE HECHOS No 25-661
Del 17 de diciembre de 2025

Radicación No. 1-2019-00343-1 del 08 de enero de 2019
No. de la queja 1-2019-00343-1
Quejoso **SANDRA PATRICIA MARTÍNEZ CABEZAS Y
ANDRÉS ALBERTO RENDÓN PINZÓN**
Dirección Quejoso KR 51 102A 36 Apartamento 203
Proyecto **EDIFICIO ALTADENA – Zonas Comunes**
Dirección proyecto KR 51 102A 36
Localidad SUBA
Estrato 5
Radicación documentos 400020150100 del 20 de abril de 2015
Enajenador **PROMOTORA ALTADENA SAS**
Dirección enajenador KR 51 102A 36
No. de registro 2014195

La queja se presenta por probables deficiencias constructivas en las áreas comunes de la del edificio, en relación con los acabados entregados como mala instalación de los materiales, empozamientos y mala presentación en el sótano, mal funcionamiento del eleva coches y la no adecuación del cuarto de basura.

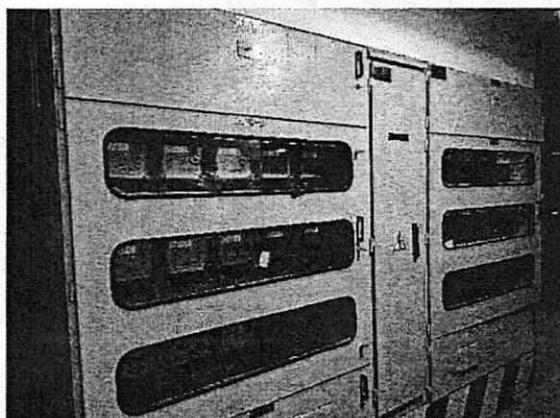
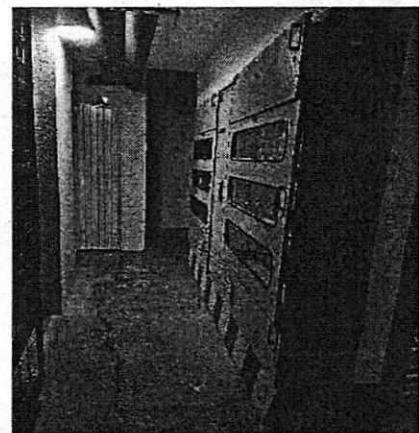
En el informe de verificación de hechos No. 20-527 del 11 de diciembre de 2020 está registrado que la sociedad enajenadora no hizo entrega de los medidores de energía por lo que llega una factura global del servicio donde se divide según el coeficiente de cada apartamento.

Motivo por el cual la administración manifiesta que la copropiedad realizó trámites y pagos correspondientes ante **CODENSA** para la instalación de cada uno de los medidores de energía, ubicando el centro de medidores en el sótano.

Como se puede ver en el registro fotográfico imágenes 3 y 4

Con la información anterior se concluye que este hecho ha sido **SUBSANADO**.

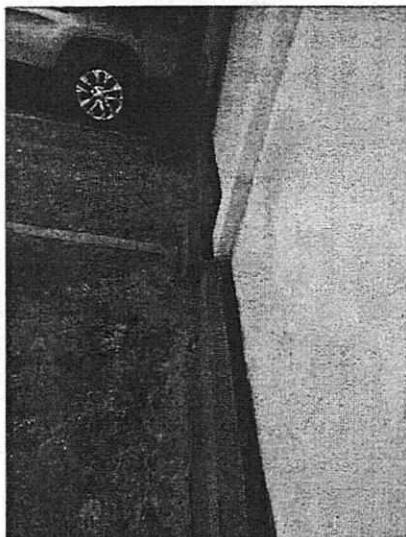
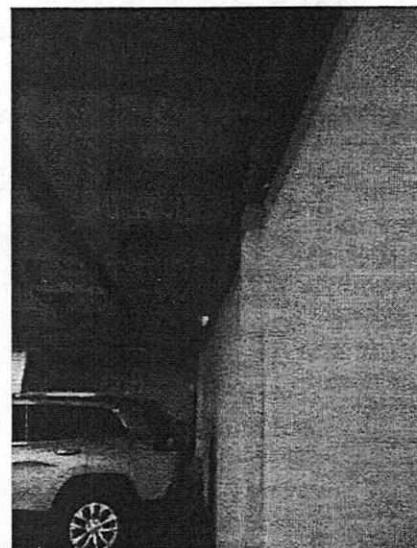
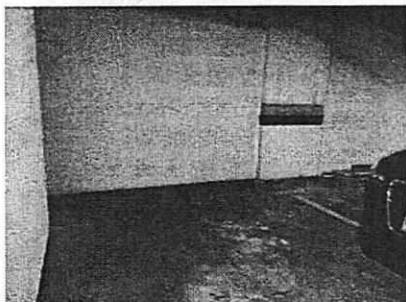
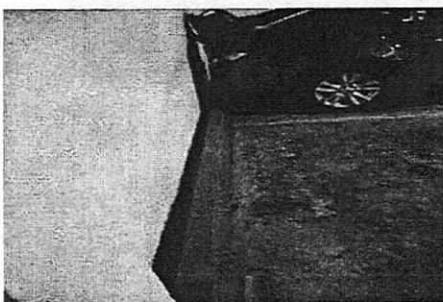
En informe de verificación de hechos No 20-527 del 11 de diciembre de 2020, se tiene el registro de manchas en la placa de concreto eflorescencias, así como depósitos de agua en varios sectores con coloración en tonos ocres y en los que resaltan fisuraciones en la placa, fenómeno que se asocia a capilaridad ascendente por falta de manejo de aguas.

Las cañuelas perimetrales no se encuentran colmatadas descartando filtración en los muros.

La copropiedad manifiesta que realizó mantenimiento (no se informa la fecha), en el filtro perimetral y no se han vuelto a presentar humedades, pero en visita se observan evidencias de eflorescencias en placa de concreto del suelo del sótano, aunque no hay presencia de agua estancada. (imágenes 5,6,7,8)

Con la información anterior se concluye que este hecho **SUBSANADO**.

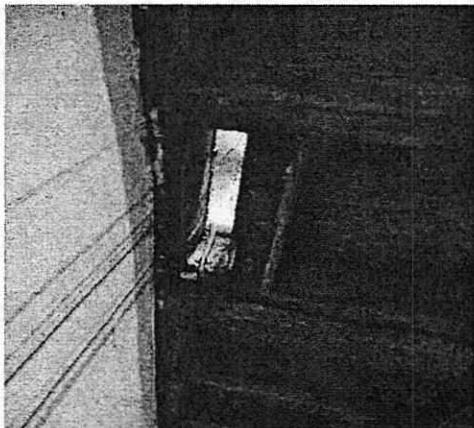
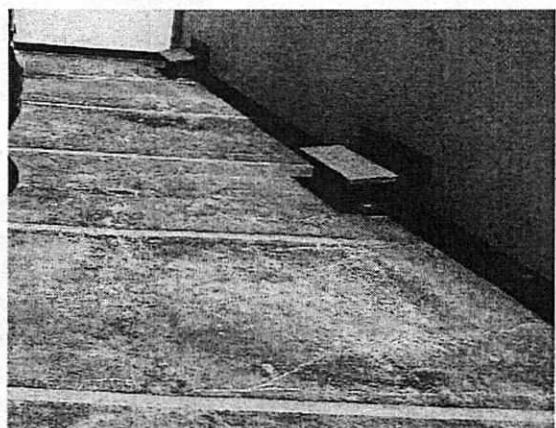
Los huecos de ventilación del sótano, ubicados paralelos al muro del aislamiento posterior, área que se encuentra a la intemperie se encontraban cubiertos inicialmente con rejillas metálicas que

permitían el paso del aire y evitaba la entrada de basura como se registró en el informe de verificación de hechos No 20-527 del 11 de diciembre de 2020, folio7, la administración manifiesta que esto motivó a los copropietarios a retirarlas y en su lugar implementaron un diseño de protección usando elementos como ladrillo para dar altura y colocar plaquetas prefabricadas para dirigir el agua y evitar que entren suciedades, . Esto soluciona que el agua lluvia del parqueadero del primer piso caiga copiosamente a través de vacío de la ventilación, ver imagen 9,10.

Concluyendo que este hecho no ha sido totalmente subsanado. Por lo tanto, el hecho **SUBSANADO**

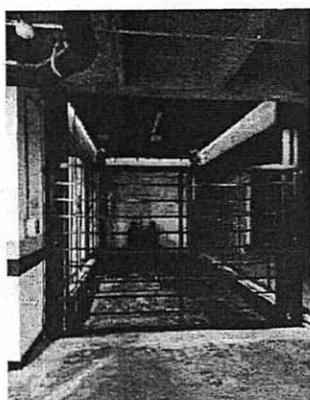
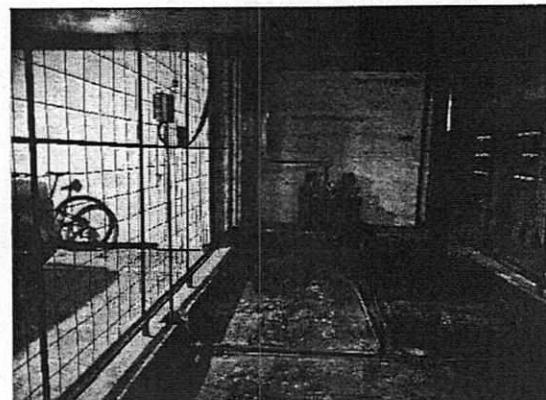
Como se puede corroborar en el informe de verificación de hechos No. 20-527 del 11 de diciembre de 2020, folio 50 existían rejillas metálicas de ventilación del sótano las cuales fueron retiradas por administración para hacer la intervención referida en el punto 2.2. Esta intervención si bien soluciona en parte los problemas de filtración de aguas lluvias, si se examina desde el punto de la ventilación, se encuentra que el área efectiva de ventilación se ha reducido en función del área inicial, que de todas formas ya era insuficiente y no se ajusta a la norma sobre ventilación para sótanos y semisótanos descrita en el artículo B.4.10.3 de Acuerdo de construcción de Bogotá, acuerdo_____, tal como se detalló en el citado informe.

Concluyendo que este hecho **PERSISTE**.

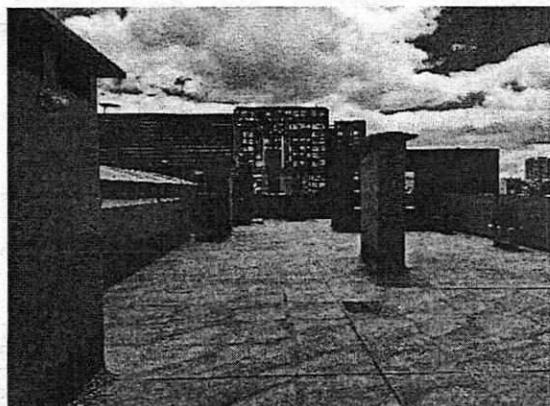
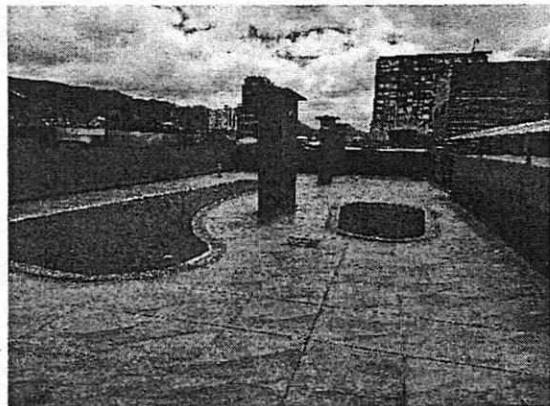
La administración manifiesta que la copropiedad realizo el mantenimiento total de la cubierta, cambiando la baldosa existente en gres por una de cerámica en formato 60x60, y tratamiento de todo el perímetro de muros de parapeto, buitrones, greens del golfito con cañuelas de gravilla lavada, con un trabajo previo de retiro de la impermeabilización, nivelación e instalación de nueva impermeabilización. Confirma que ya no se presentan filtraciones en los apartamentos del último piso.

Se concluye que este hecho ha sido **SUBSANADO**.

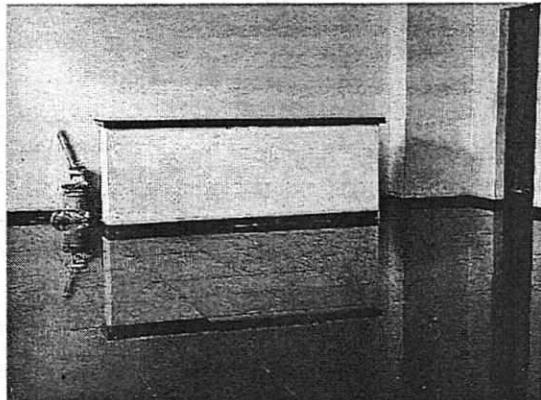
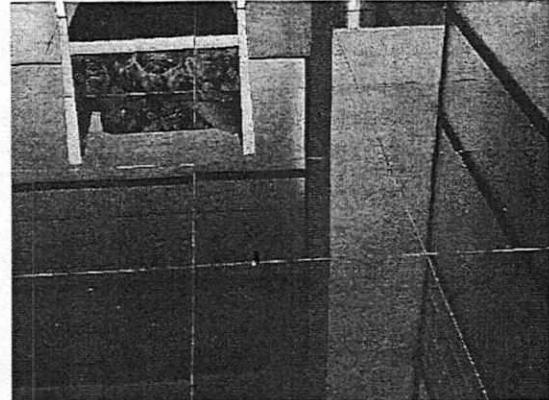
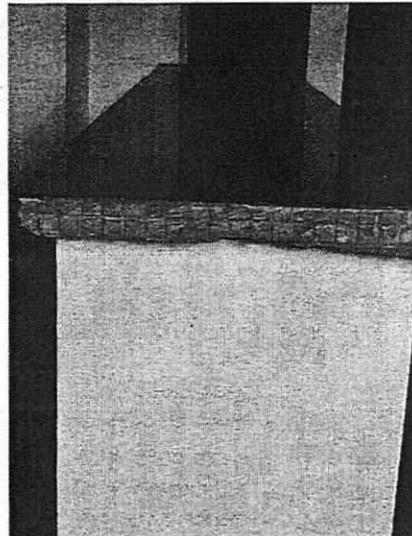
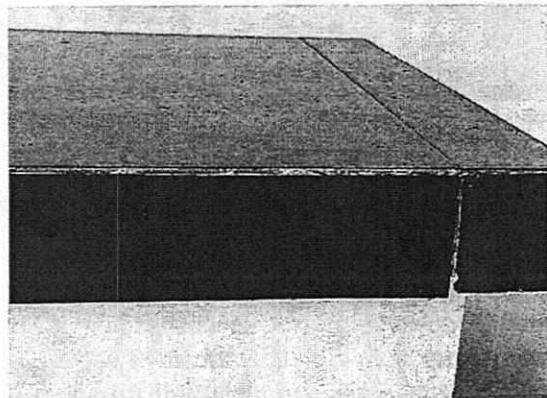
Continuando con el recorrido se procede a verificar los hechos del salón comunal, en donde se había evidenciado en el informe de verificación de hechos no. 20-527 del 11 de diciembre de 2020, una “deficiencia constructiva que afecta el uso de los bienes comunes”. Se presentaban algunas baldosas despegadas y zonas con bastante irregularidad en las baldosas al empatar sus aristas. Esto se presentaba tanto en el enchape del piso como en el enchape del mesón.

A la fecha la administración ha intervenido parcialmente algunas zonas del piso, procediendo a la reinstalación del enchape pero no se ha culminado el proceso de emboquillado. Otras zonas continúan en las mismas condiciones iniciales al igual que el mesón. Esto genera que aún no se pueda hacer uso de este espacio.

Se concluye que este hecho **PERSISTE PARCIALMENTE**.

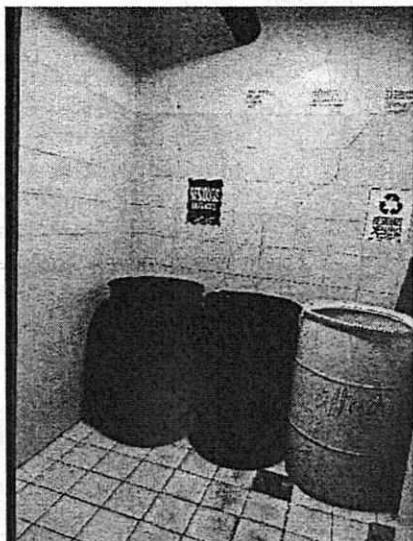
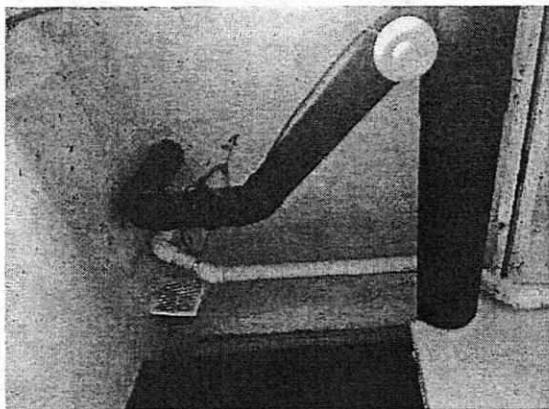
Se verifica que se mantienen los hechos registrados en el informe de verificación no. 20-527 del 11 de diciembre 2020. El cuarto está enchapado en baldosa de cerámica tanto en el piso como en los muros hasta una altura de 1.80. El enchape de muros en una de sus caras presenta un agrietamiento en toda su altura. La parte alta de los muros y el techo están terminados en estuco y pintura de esmalte color blanco. No tiene cielo raso falso por cuando las tuberías suspendidas bajo placa atraviesan el espacio. La ventilación es mecánica mediante una tubería de PVC rematada con una rejilla. No hay poceta ni punto de suministro de agua para la realización del aseo

correspondiente. No presenta ningún sistema de detección, control y/o extinción de incendios. A la fecha no se ha realizado ningún tipo de intervención por ninguna de las partes.

Se concluye que este hecho **PERSISTE**

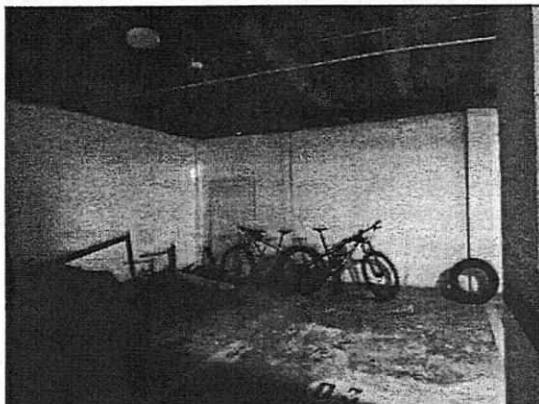
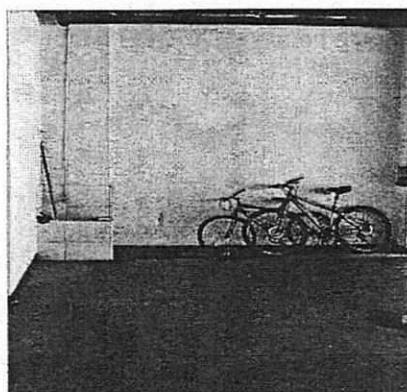
Se mantienen las observaciones registradas en el informe de verificación no. 20-527 del 11 de diciembre 2020.

La administración manifiesta **NO** tener el espacio designado para la instalación de los 17 bicicleteros ofertados, por tanto, las bicicletas las ubican sobre cualquier muro en el primer piso.

Confirmando que este hecho **PERSISTE**
