ALCALDÍA MAYOR
DE BOGOTÁ D.C.
SECRETARÍA DE HABITAT

INFORME VERIFICACIÓN DE HECHOS No. 25-555
6 de noviembre de 2025

Radicación No.	1-2018-03972 del 13 de febrero del 2018
No. de la queja	1-2018-03972-1 <i>Zonas Comunes.</i>
Quejoso	DE OFICIO
Dirección quejoso	CL 73 A SUR 13 A 44 BIS ESTE
Proyecto	CONJUNTO MULTIFAMILIAR JUPITER II PH - ZC
Dirección proyecto	CL 73 A SUR 13 A 44 BIS ESTE SAN CRISTOBAL
Estrato	1
Radicación documentos	400020120299 del 06 de septiembre de 2012 (20 unidades)
Enajenación proyecto:	
Enajenador	HUNIB VIVIENDA INMOBILIARIA
Dirección enajenador	Cr 13 48 - 26 Of 305
No. de registro	2005162

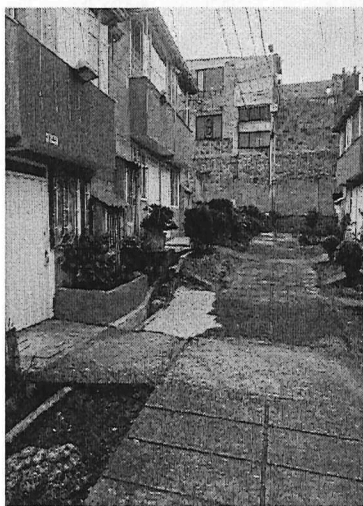
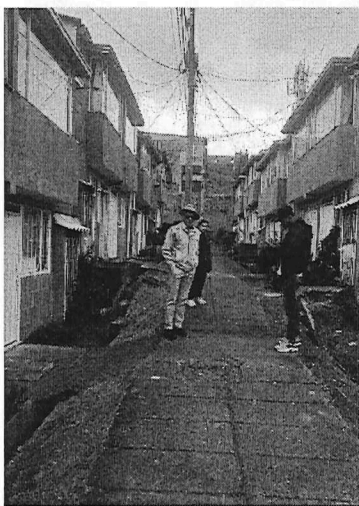
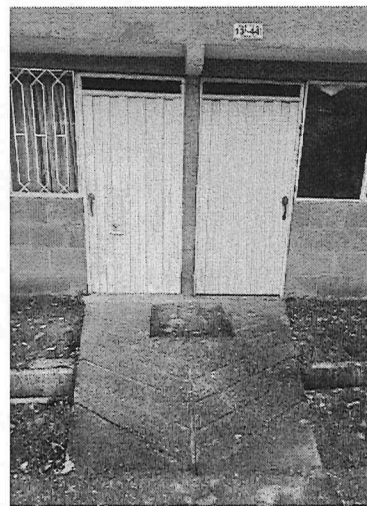
Se constató que, conforme a lo indicado en el Informe de Verificación de Hechos No. 18-551 del 23 de agosto de 2018, se había evidenciado la construcción de un andén en concreto con tramos de escaleras, lo cual no correspondía con lo aprobado en la Licencia de Construcción No. 12-3-0445. No obstante, durante el desarrollo de la presente visita técnica se observó que la enajenadora efectuó las intervenciones correspondientes, adecuando los antejardines y el corredor central, de acuerdo con lo establecido en la licencia de construcción.

Registro fotográfico antejardines proyecto CONJUNTO MULTIFAMILIAR JUPITER II PH - ZC

En razón a lo descrito anteriormente y como resultado de la verificación e inspección realizada, se tiene que el hecho relacionado con "1. Antejardín sendero peatonal pavimentado, este NO PERSISTE.

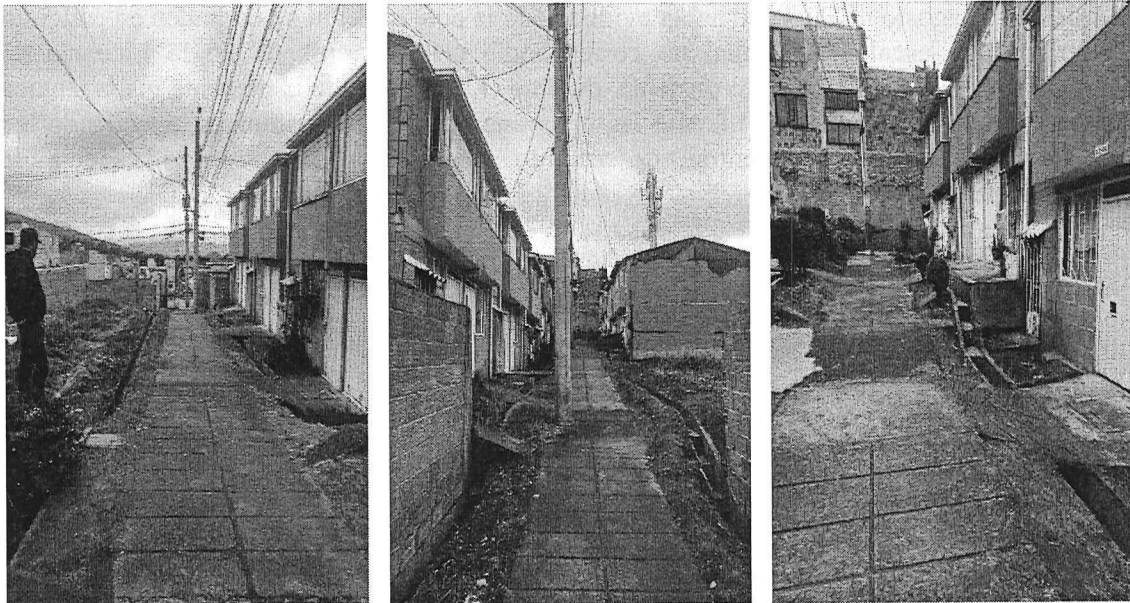
En desarrollo de la diligencia de verificación del cumplimiento de la orden impartida a la enajenadora, conforme a lo dispuesto en el Informe de Verificación de Hechos No. 18-551 del 23 de agosto de 2018, en el cual se determinó la no ejecución del área de circulación intermedia entre los dos (2) bloques de viviendas, conformada por tres (3) tramos de circulación con descansos y escaleras a diferentes niveles, se constató durante la presente diligencia técnica que la enajenadora dio cumplimiento a la construcción del sendero peatonal, en concordancia con las especificaciones establecidas en la licencia de construcción.

Registro fotográfico rampa proyecto CONJUNTO MULTIFAMILIAR JUPITER II PH – ZC

En razón a lo descrito anteriormente y como resultado de la verificación e inspección realizada, se tiene que el hecho relacionado con “2. Rampas, este NO PERSISTE.”

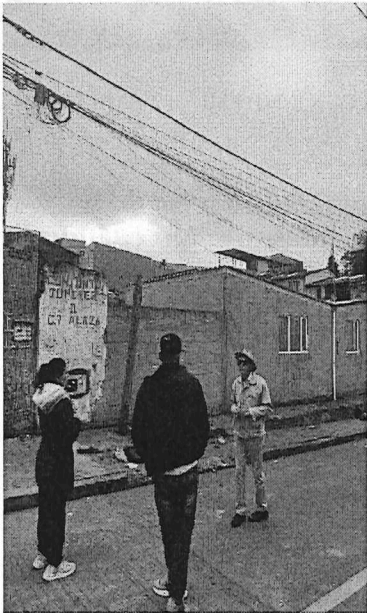
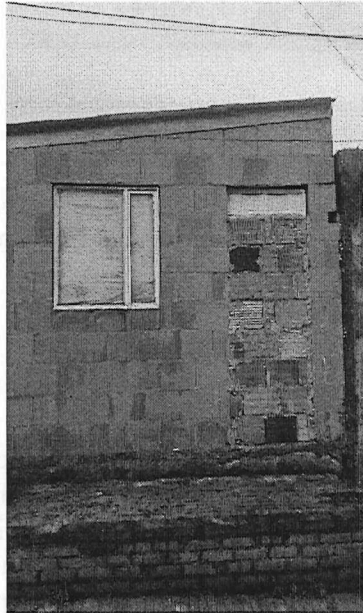
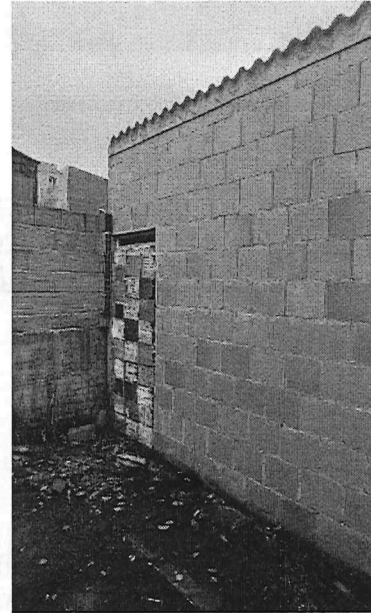
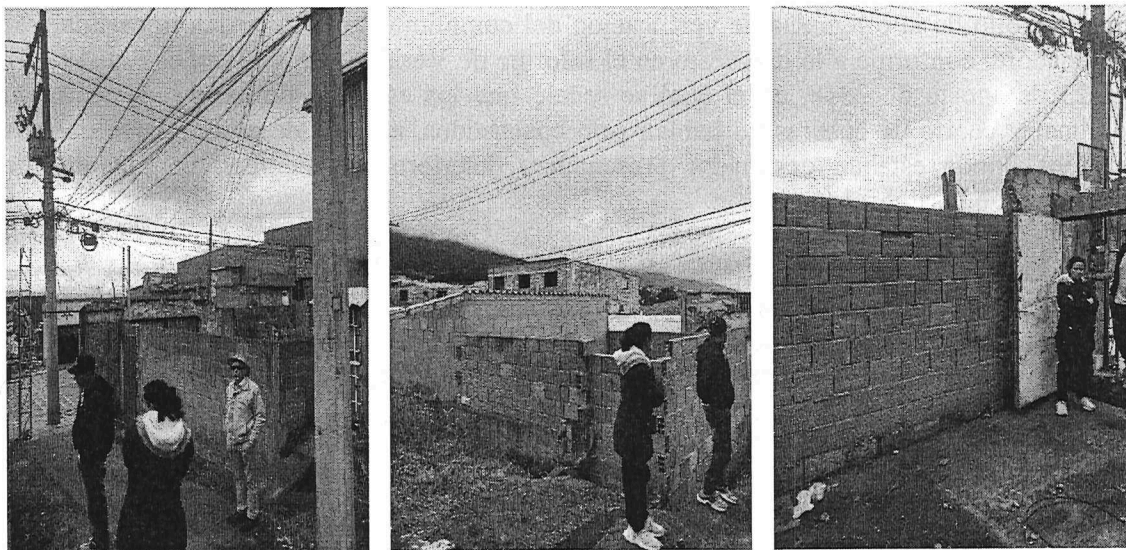
En desarrollo de la diligencia de verificación del cumplimiento de la orden impartida a la enajenadora, conforme a lo dispuesto en el Informe de Verificación de Hechos No. 18-551 del 23 de agosto de 2018, en el cual se señaló que los espacios de parqueaderos, salón comunal y cuarto de basuras no habían sido construidos, además de evidenciarse que los espacios donde estaban destinados presentaban deterioro y generaban condiciones de inseguridad e insalubridad.

De acuerdo con lo anterior, se pudo observar durante la visita técnica que no fue posible realizar la inspección de dichos espacios. Lo anterior, debido a que los accesos originalmente contemplados para uso de los residentes del conjunto residencial fueron sellados por la enajenadora mediante la construcción de muros en mampostería, restringiendo el acceso y disfrute de estas áreas, y manteniendo así las condiciones de inconformidad, inseguridad e insalubridad que dieron origen a la queja.

Registro fotográfico Parqueaderos, salón comunal y cuarto de basuras proyecto CONJUNTO MULTIFAMILIAR JUPITER II PH – ZC

En razón a lo descrito anteriormente y como resultado de la verificación e inspección realizada, se tiene que el hecho relacionado con “3. Parqueaderos, salón comunal y cuarto de basuras, este PERSISTE.

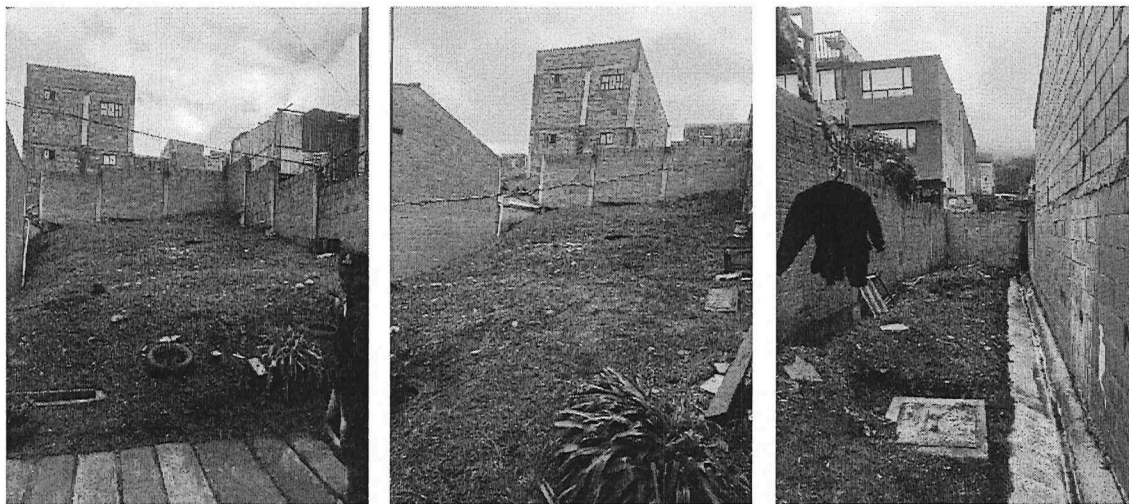
En desarrollo de la diligencia de verificación del cumplimiento de la orden impartida a la enajenadora, conforme a lo dispuesto en el Informe de Verificación de Hechos No. 18-551 del 23 de agosto de 2018, en el cual se indicó que a los residentes se les había ofrecido la construcción de un parque infantil en la zona verde y que, durante la primera visita técnica, se evidenció la presencia de maleza y cultivos de papa que impedían el uso adecuado de dicha área, además de condiciones de insalubridad derivadas de la presencia de roedores, se pudo verificar en la presente inspección que los planos aprobados en la licencia de construcción no contemplan la existencia de un parque infantil en ese espacio.

Si bien actualmente no se observa la presencia de maleza ni de cultivos, se concluye que el área no presenta condiciones aptas para el disfrute o aprovechamiento por parte de los residentes del conjunto residencial, toda vez que la morfología del terreno no favorece el desarrollo de actividades recreativas, debido a sus características físicas de alto relieve, pendiente pronunciada y condiciones naturales propias del terreno.

Registro fotográfico rampa proyecto CONJUNTO MULTIFAMILIAR JUPITER II PH – ZC

En razón a lo descrito anteriormente y como resultado de la verificación e inspección realizada, se tiene que el hecho relacionado con "5. Zonas verdes, este PERSISTE."
