## INFORME VERIFICACIÓN DE HECHOS No 26-042

16 de marzo de 2026

| Proyecto | EDIFICIO VALMÉ PH, ZONAS COMUNES |

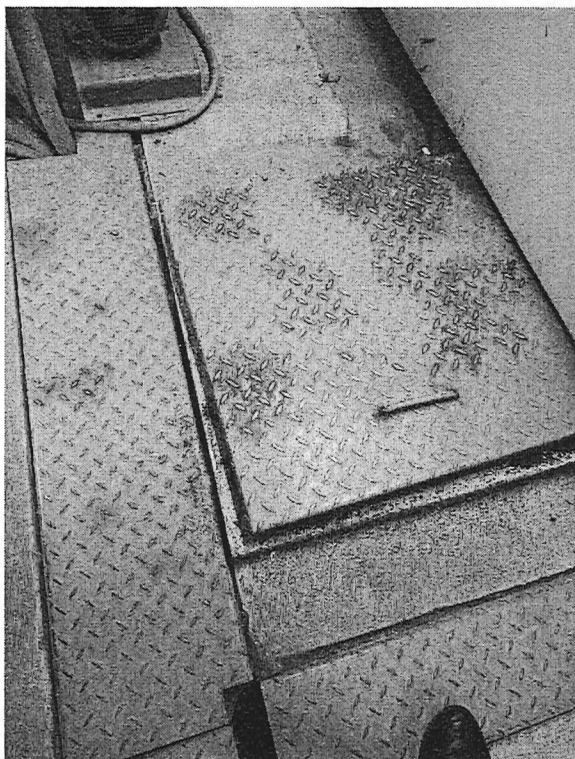
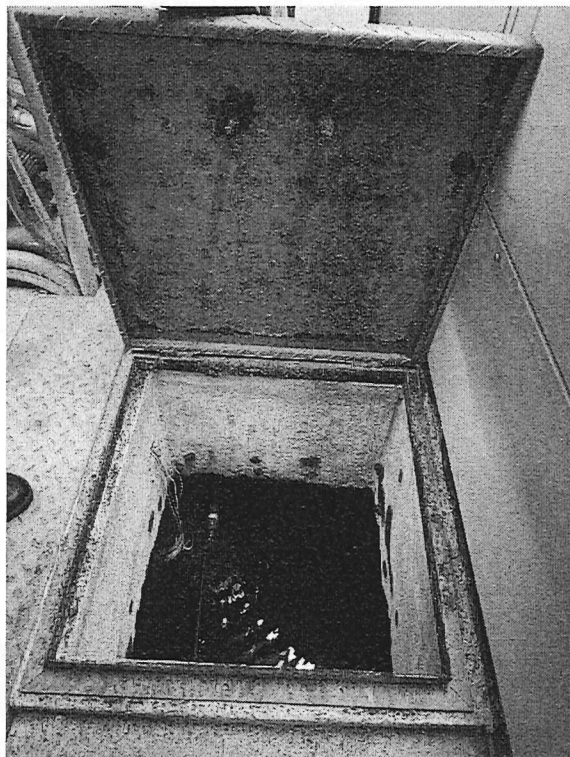
Imágenes 3 y 4

En la visita técnica se verifica que la boca de inspección del tanque de almacenamiento de agua potable no cuenta con 30 centímetros sobre el nivel del piso. El enajenador no ha intervenido el hecho.

Por lo tanto, se determina que este hecho **PERSISTE**.

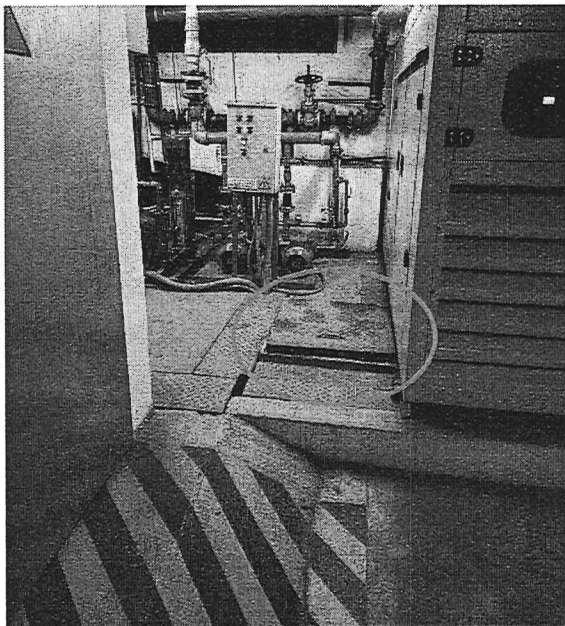
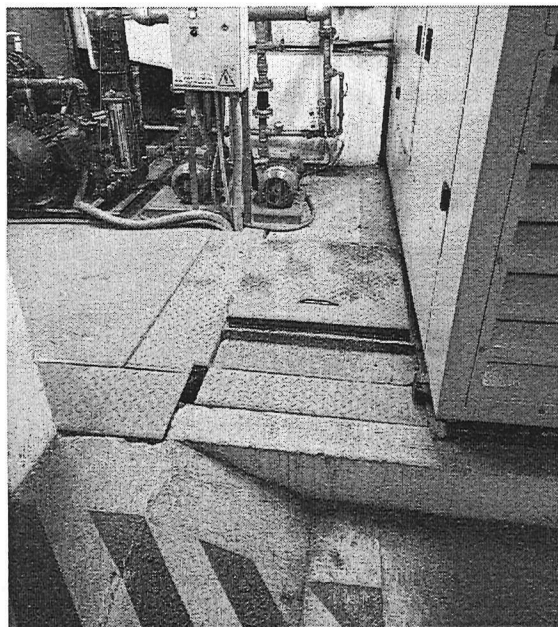
Imágenes 5 y 6

En la visita técnica se constató que el tanque de almacenamiento de agua potable se encuentra localizado en el cuarto de motobombas y del equipo eléctrico, este no cuenta con algún tipo de ventilación y su paso es restringido a personal no autorizado. No sea realizado intervención del enajenador.

Por lo tanto, se determina que este hecho **PERSISTE**.

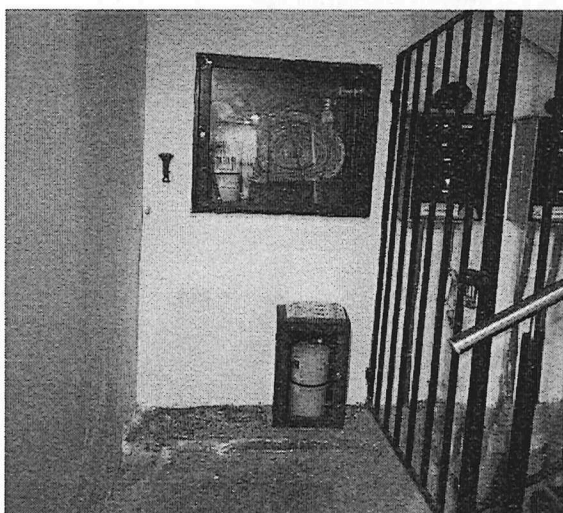
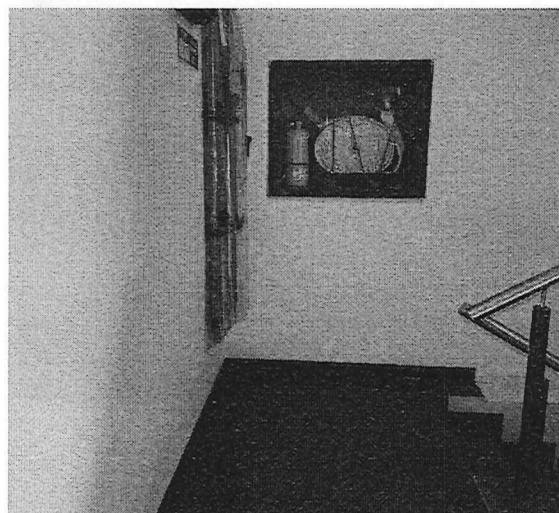
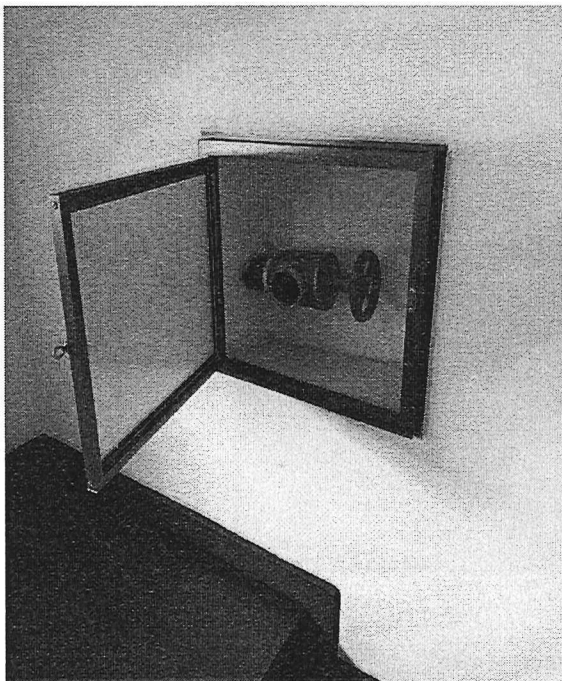
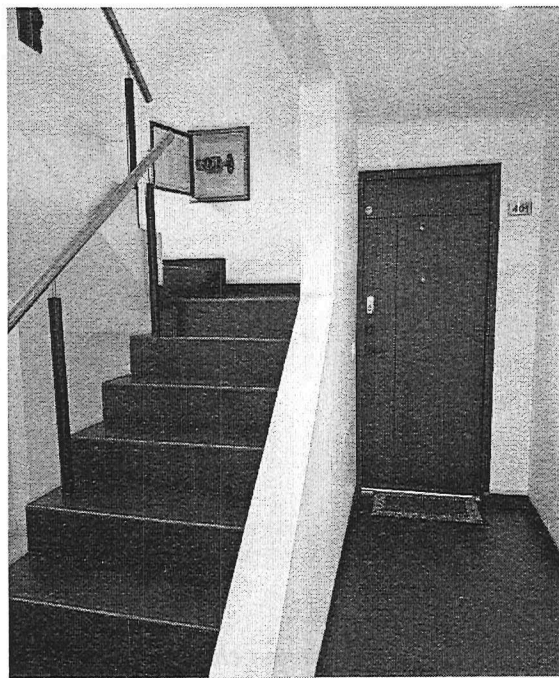
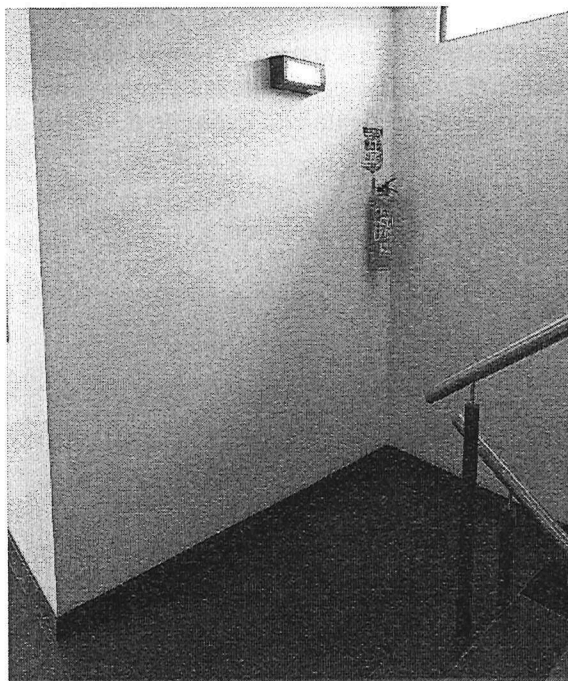
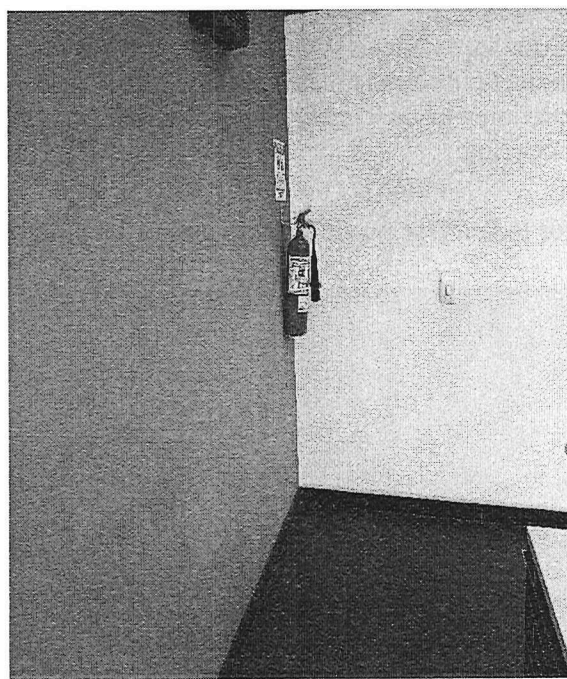
Imágenes 8, 9, 10, 11, 12 y 13

Durante la visita se observa un sistema de alarma y detección de incendio con base sonora localizado bajo el punto fijo en el sótano. Se constata que las zonas comunes no cuentan con sistema automático de alarma ni detector de incendios.

Por lo tanto, se establece que el hecho ha sido **SUBSANADO PARCIALMENTE**, por el enajenador.

Por lo tanto, se puede determinar que este hecho **PERSISTE**

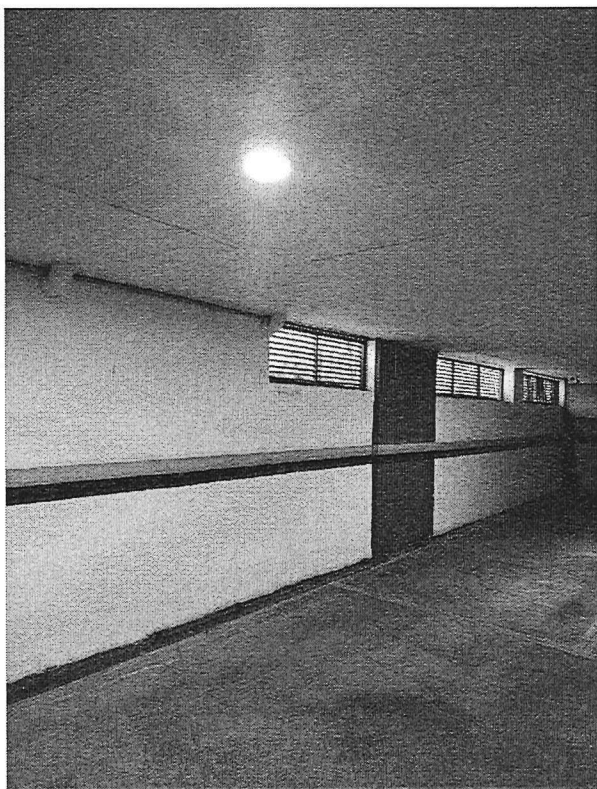
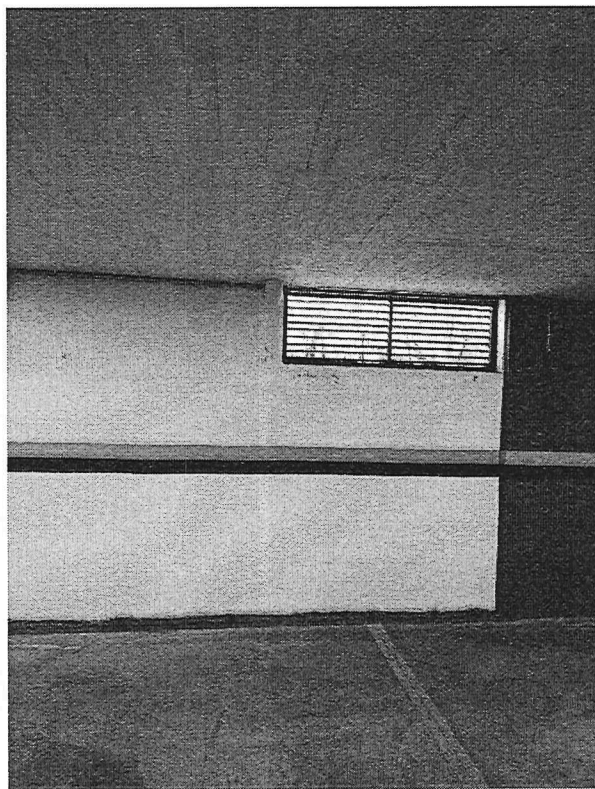
Imágenes 16 y 17

Durante el recorrido al sótano y al primer piso del edificio, se pudo observar que las humedades fueron intervenidas y reparadas en los muros del sótano costado oriental, el cual se encuentra contra el jardín exterior, muros del primer piso costado oriental y muro de debajo del punto fijo.

Por información de la señora consejera, las humedades fueron reparadas y solucionadas por la copropiedad, en fecha no determinada.

Por lo tanto, se puede determinar que este hecho **NO PERSISTE**.
