ALCALDÍA MAYOR
DE BOGOTÁ D.C.
SECRETARÍA DE HABITAT

INFORME VERIFICACIÓN DE HECHOS No 25-533

28 de octubre de 2025

SÍNTESIS DE LA QUEJA

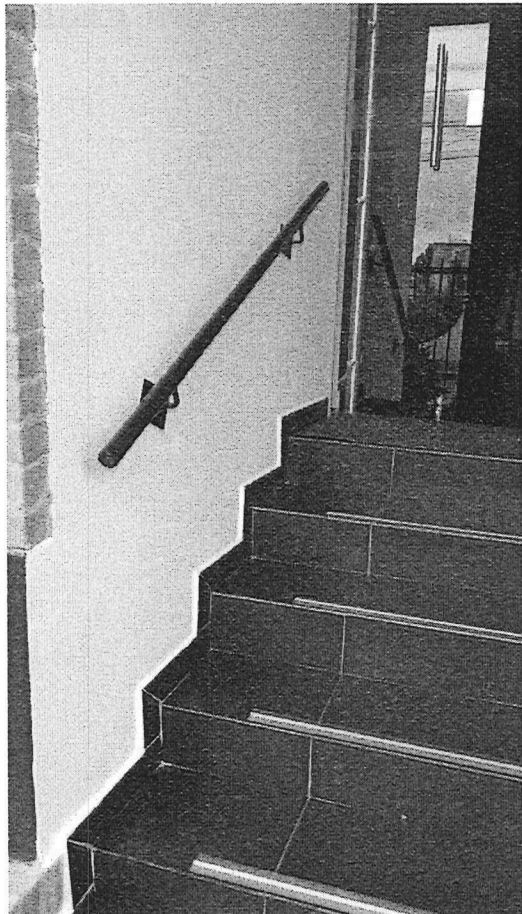
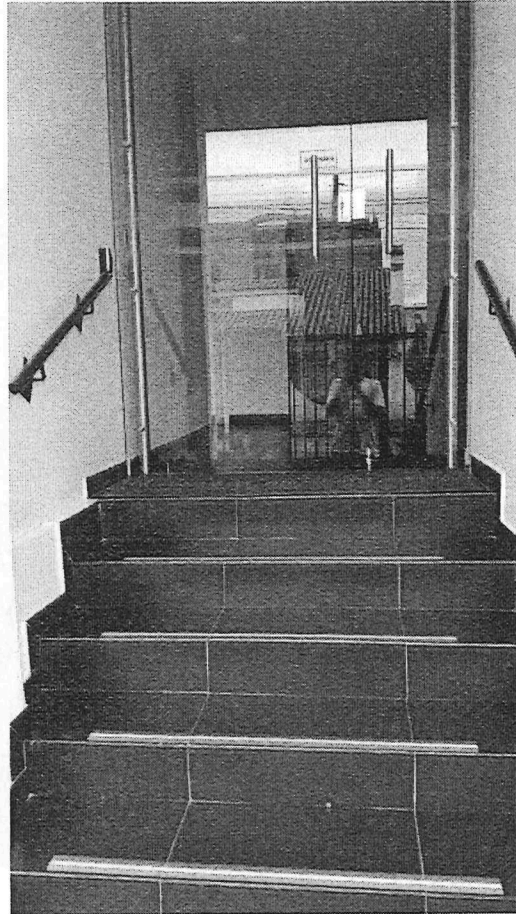
4. Escaleras- pasamanos

Durante la visita se pudo evidenciar que, a la fecha, los pasamanos de las escaleras de acceso al edificio se encuentran instaladas.

De acuerdo con lo mencionado, se indica que, para el hecho denunciado en la queja, el hecho esta **SUBSANADO POR EL ENAJENADOR**

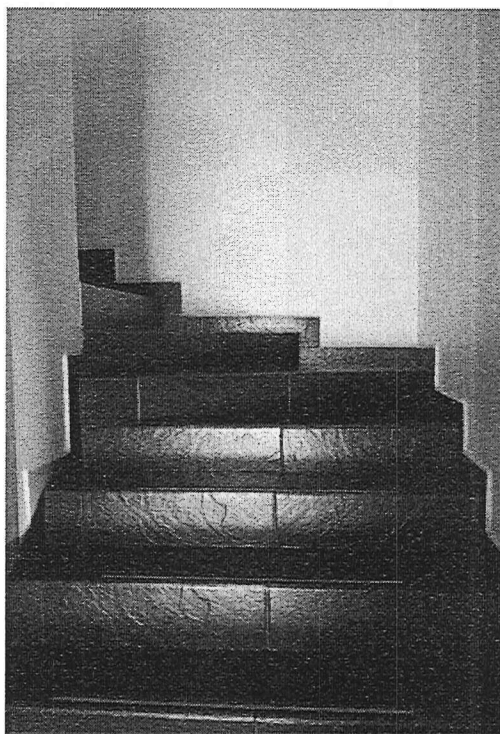
4.3 Ancho de la escalera

En visita se corrobora que la escalera de evacuación del edificio no cuenta con el ancho requerido por la norma que es de 0.90 m. El ancho actual es de 0.89 m y 0.99 m en otro de los tramos de escalera, sin embargo, el ancho no es continuo en toda la escalera.

Durante la visita se pudo evidenciar que, la sociedad enajenadora no ha realizado ninguna actividad para subsanar el hecho.

De acuerdo con lo mencionado, se indica que, para el hecho denunciado en la queja, **el hecho PERSISTE**

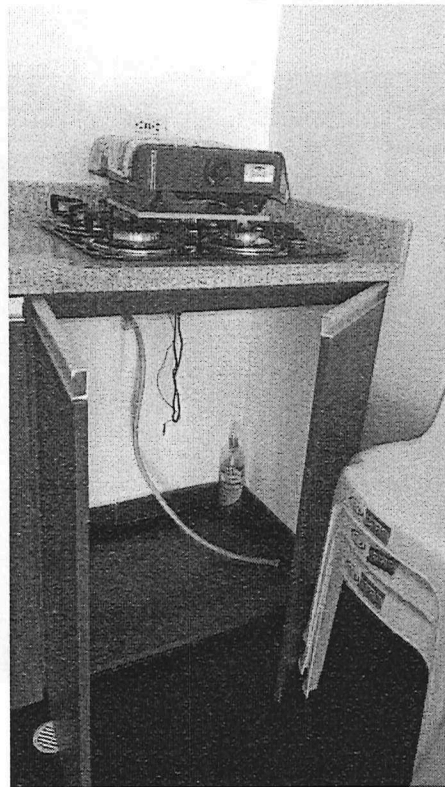
6.1 Estufa en salón comunal

En visita se evidencia que, en el salón comunal se encuentra una cocineta con una estufa a gas integrada al mesón y que encima de este se encuentra una estufa eléctrica. Comenta que desde la entrega del edificio no han podido utilizar la estufa a gas porque no hay acometida de gas para zonas comunes, por ende, tampoco hay contador. Por lo tanto, han tenido que utilizar la estufa eléctrica.

Al verificar la Radicación de documentos No. 400020130191-1 del 11 de junio de 2013, se evidencia que en las especificaciones técnicas de la Licencia de Construcción LC 13-5-0448 del 15 de abril de 2013, no se encuentra la estufa a gas que se instaló, solo dice que se dejaría una cocineta.

Durante la visita se pudo evidenciar que, la estufa de gas del salón comunal ya se encuentra instalada y en funcionamiento, esta fue comprada e instalada por la administración.

De acuerdo con lo mencionado, se indica que, para el hecho fue **SUBSANADO POR EL QUEJOSO**

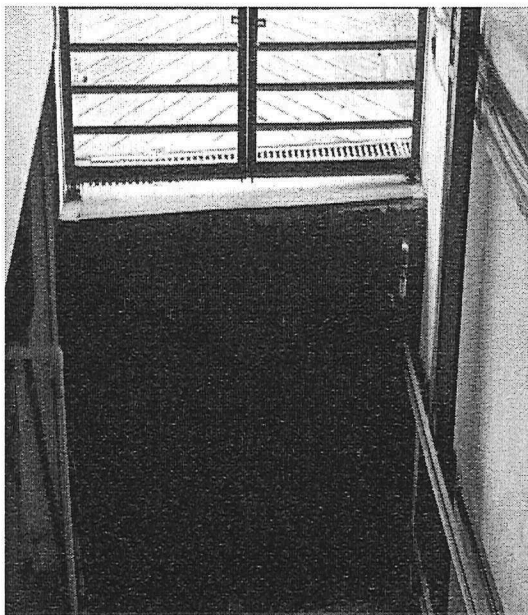
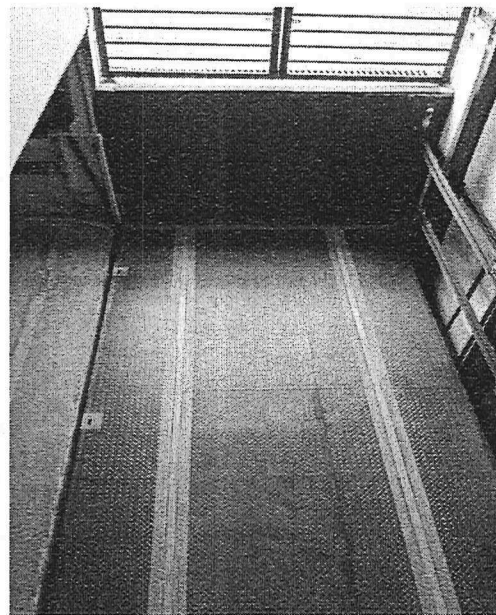
7. Plataforma de acceso parqueaderos

En el momento de la visita, la administración comenta que, el sistema de elevacoches no funciona adecuadamente y que no cuenta con una baranda que permita dar seguridad a los vehículos. Al respecto, el sistema funciona adecuadamente cuando fue accionado. Con respecto a las barandas a las que hace referencia la queja, la normativa exige que, se deben colocar antepechos cuando el nivel de piso se encuentra a más de 1 m.

Durante la visita se pudo evidenciar que, ya está puesto el ángulo del filo que según la administradora era lo que faltaba, la plataforma funciona normalmente.

De acuerdo con lo mencionado, se indica que, para el hecho denunciado en la queja, el hecho esta **SUBSANADO POR EL ENAJENADOR**

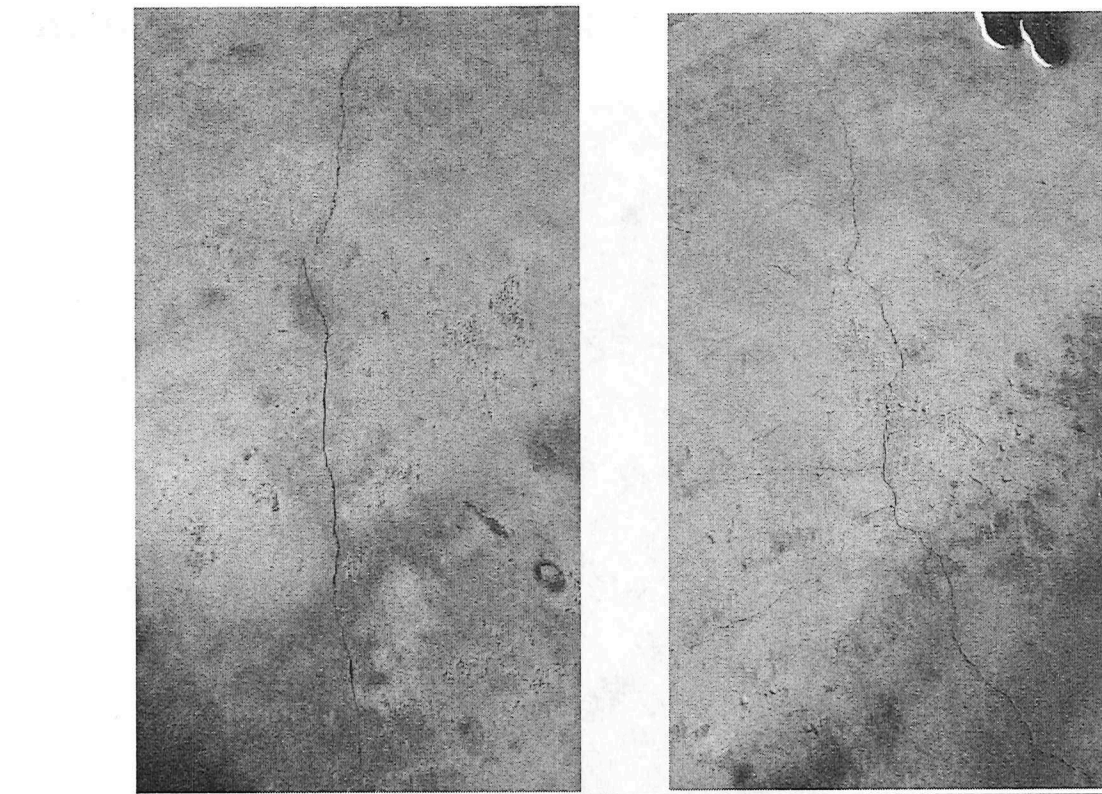
8. fisuras en placa de parqueadero

Al respecto la administradora expresa que, en el área de parqueaderos el piso presenta fisuras que han estado allí desde la entrega. De acuerdo con lo verificado, el acabado de piso de los parqueaderos presenta fisuras que se generaron por la retracción del concreto en el momento del curado. Así mismo, se verificó debajo de la placa y no se encontró rastros de humedad que se haya generado por filtraciones.

Durante la visita se pudo evidenciar que, continúan las grietas en el piso del parqueadero, que la sociedad enajenadora no ha realizado ninguna actividad para subsanar el hecho.

De acuerdo con lo mencionado se indica que, para el hecho denunciado en la queja, **el hecho PERSISTE**

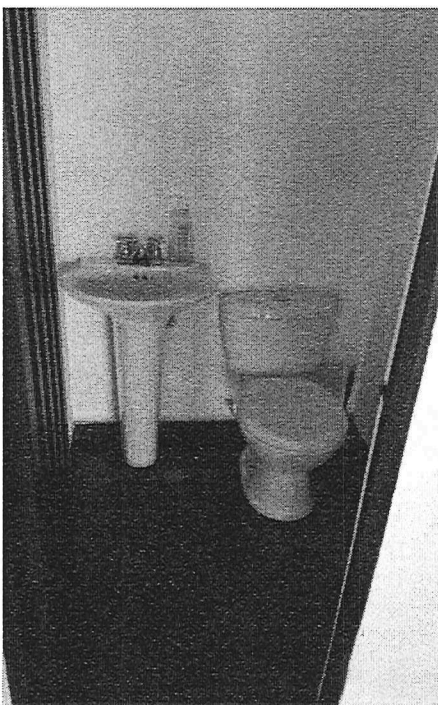
11. Baño que no está en planos

El hecho hace referencia a que, existe un baño en el área del punto fijo, el cual no esta contemplado en los planos de la licencia de construcción. Revisando la Radicación de documentos No. 400020130191-1 del 11 de junio de 2013, se evidencia que en los planos de la Licencia de Construcción LC 13-5-0448 del 15 de abril de 2013, específicamente en los planos del primer nivel, no se encuentra planteado ningún baño en el punto fijo de las

escaleras. Sin embargo, en el momento de la visita se observa dicho espacio ubicado en un costado de las escaleras en primer nivel.

Durante la visita se pudo evidenciar que, a la fecha, el baño continuo en el sitio y no existe modificación en planos

De acuerdo con lo mencionado, se indica que, para el hecho denunciado en la queja, **el hecho PERSISTE**

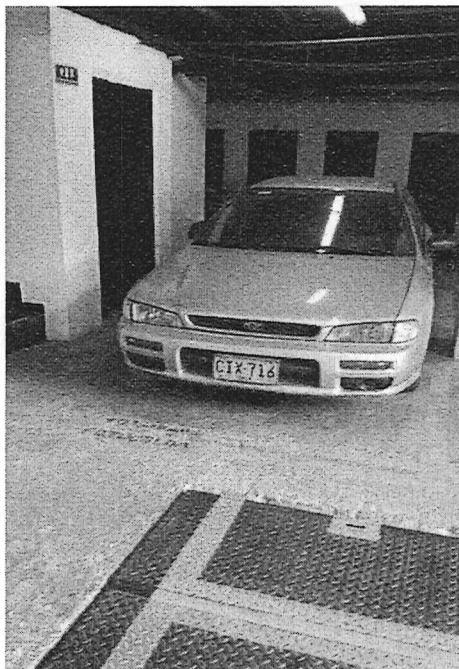
12. Medida de parqueaderos

El día de la visita se tomaron las dimensiones de los parqueaderos 1, 2 y 3. De las medidas tomadas, el parqueadero No. 3 no cumple con las medidas requeridas por la norma, las cuales son como mínimo 2.20 m de ancho y 4.50 m de largo.

De igual manera, se puede evidenciar que, no cumplen con las dimensiones indicadas en los planos que hacen parte de la radicación de documentos No. 400020130191-1 del 11 de junio de 2013 y en la Licencia de Construcción LC 13-5-0448 del 15 de abril de 2013, que hace parte de la misma

Durante la visita se pudo evidenciar que, a la fecha, los parqueaderos no han sufrido modificaciones, no ha sido intervenido por la sociedad enajenadora, además el parqueadero interfiere con la entrada de depósito.

De acuerdo con lo mencionado, se indica que, para el hecho denunciado en la queja, **el hecho PERSISTE.**

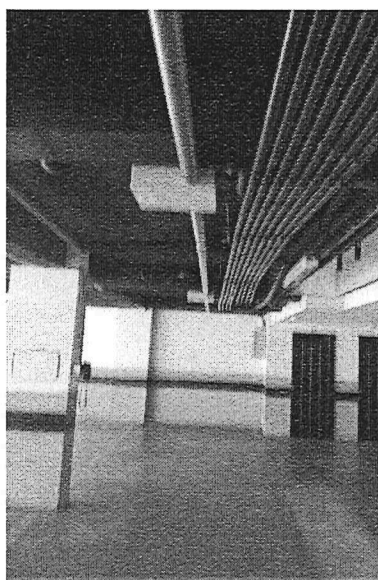
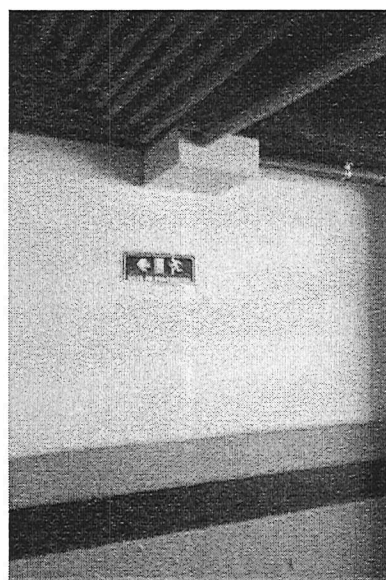
14. Cajas de paso abierta y cables sueltos

Al respecto de este hecho, expone la señora administradora que, las cajas de paso del cableado se encuentran desajustadas y en algunos casos abiertas. En visita se evidencia que algunas se encuentran abiertas y con el cableado expuesto sin la tapa que los recubre.

Durante la visita se pudo evidenciar que, a la fecha, las cajas de paso están bien instaladas y no se ven cables a la vista.

De acuerdo con lo mencionado, se indica que, para el hecho denunciado en la queja, el hecho esta **SUBSANADO POR EL ENAJENADOR**

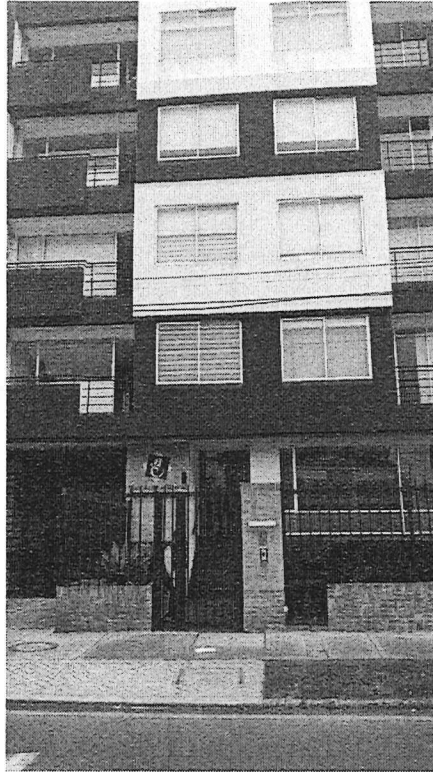
20. Fachadas

En visita se evidencia que, en dos áreas de la fachada principal se encuentra parches de pintura los cuales han sido por reparaciones que ha realizado la constructora de acuerdo con lo comentado.

Durante la visita se pudo evidenciar que, a la fecha, según la administradora la fachada está en óptimas condiciones

De acuerdo con lo mencionado, se indica que, para el hecho denunciado en la queja, el hecho esta **SUBSANADO POR EL ENEJENADOR**
