ALCALDÍA MAYOR  
DE BOGOTÁ D.C.  
SECRETARÍA DE HABITAT

**INFORME VERIFICACIÓN DE HECHOS No 26-118**  
**20 de abril de 2026**

| Proyecto | <b>AGRUPACION DE VIVIENDA CANTARRANA</b> |

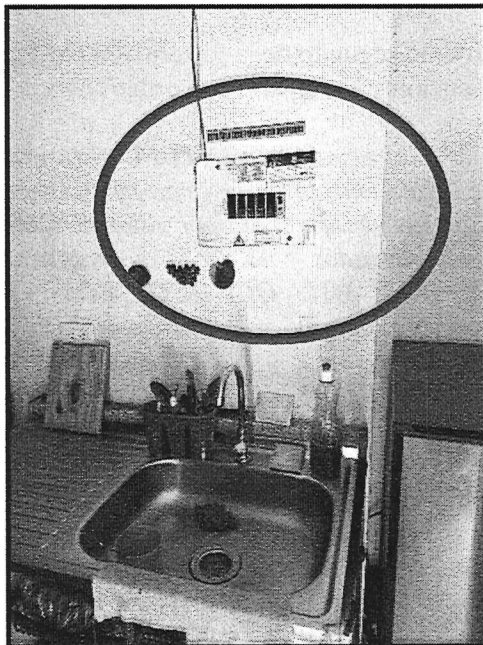
### **"1. TABLERO DE DISTRIBUCION"**

En el hecho se evidencia y se hace referencia a que el tablero de distribución (caja de tacos) se encuentra en la parte superior del lavaplatos lo cual es un riesgo ya que de acuerdo a la normatividad no se debe encontrar cerca de un lugar húmedo o donde se tenga presencia activa de agua.

Durante la visita técnica se procedió a realizar la inspección, donde se pudo constatar que el tablero de distribución (caja de tacos), (**Imágenes 7**), se constata la permanente afectación por la ubicación de la caja en un sector cerca a la salpicadera del lavaplatos esta situación no se ha corregido y genera un riesgo continuo

Durante la visita técnica de inspección realizada para verificar el cumplimiento de la Resolución no se evidencia que no se han realizado trabajos para subsanar el hecho definitivamente.

POR LOS DESCRITO ANTERIORMENTE, SE PUEDE ESTABLECER QUE EL HECHO PERSISTE.
