ALCALDÍA MAYOR  
DE BOGOTÁ D.C.  
SECRETARÍA DE HABITAT

## INFORME VERIFICACIÓN DE HECHOS No 26-238 8 de mayo de 2026

| Proyecto | EDIFICIO LOS ANGELES PH ZC |
| Dirección proyecto | CL 1 A 27 A 10 UPZ 37 SANTA ISABEL |

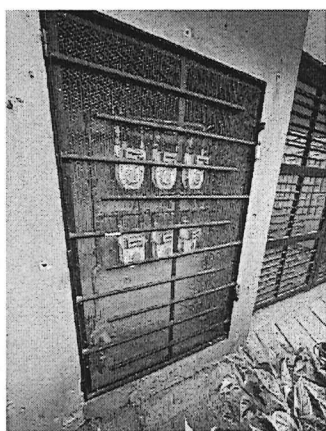
Imagen 3

MEDIDOR DE GAS  
FALTANTE  
CORRESPONDIENTE  
AL APTO 301  
PROPIEDAD DE LA  
ENAJENADORA

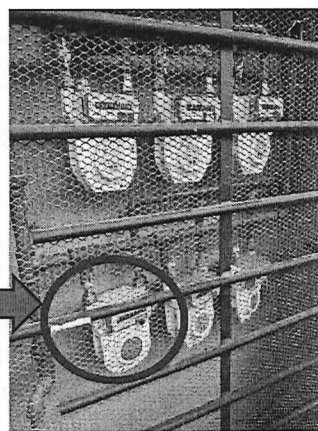
Imagen 4

La enajenadora manifestó que dicha situación ya fue subsanada, indicando que cada inmueble cuenta actualmente con su respectivo medidor de gas natural instalado. No obstante, señaló no recordar la fecha exacta en la que se realizó la instalación del medidor correspondiente a su unidad privada (apartamento 301), como se puede evidenciar en el registro fotográfico imagen 4

*En consecuencia, NO se evidencian deficiencias constructivas y/o desmejoramiento de especificación técnica, por cuanto las condiciones fueron **SUBSANADAS por la COPROPIEDAD***

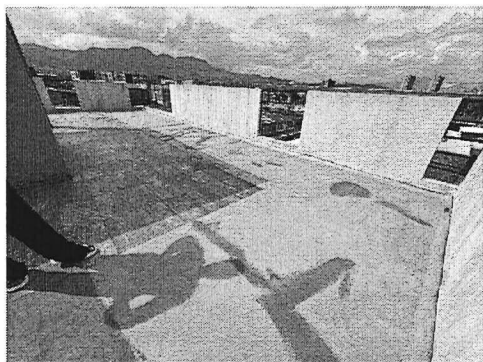
Imagen 5 impermeabilización cubierta Imagen 6

Continuando con el recorrido de la visita técnica, se hace inspección al área de cubierta-terraza, donde el enajenador manifiesta que esta área ha sido intervenida por la copropiedad, con dinero de cuota extraordinaria, indicando que se realizó mantenimiento al sistema de impermeabilización mediante la aplicación de pintura impermeabilizante y el sellado de fisuras. Adicionalmente, se efectuó la limpieza y ajuste de los sifones, los cuales se encontraban obstruidos con material de construcción, permitiendo actualmente la adecuada evacuación de las aguas lluvias e informa que desconoce cómo ha sido la intervención al interior de los apartamentos afectados.

No obstante, desde el punto de vista técnico, las intervenciones realizadas corresponden a acciones de carácter correctivo parcial y/o paliativo, que pueden mitigar temporalmente la problemática, pero no garantizan una solución definitiva.

*En razón a lo descrito anteriormente y como resultado de la verificación e inspección realizada, se tiene que el hecho relacionado con 2. **filtraciones a través de la cubierta-terraza. PERSISTE.***

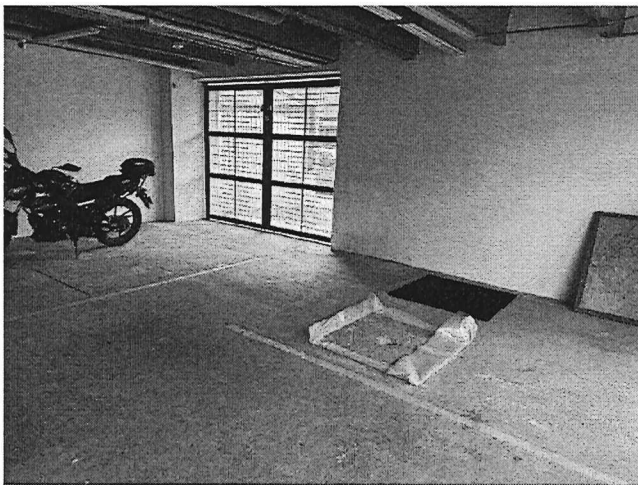
Imagen 10 tanque subterráneo - mantenimiento

Continuando con el recorrido de verificación con la Sra KELLER NATHALI CORREDOR CASTILLO, manifiesta que ya se realizaron los trabajos de adecuación y puesta en servicio de la motobomba, que se cambió la reja de la motobomba y mantenimiento del tanque de agua, e informa que los trabajos se realizaron la semana anterior de la visita de obra aproximadamente 15 de abril de 2026.

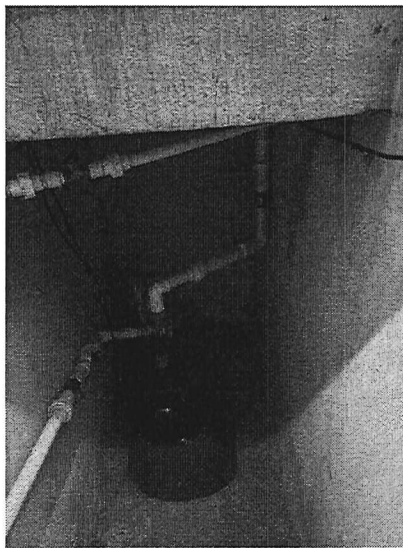
Imagen 14 motobomba

*En consecuencia, NO se evidencian deficiencias constructivas y/o desmejoramiento de especificación técnica, por cuanto las condiciones fueron **SUBSANADAS** por la **COPROPIEDAD**.*
