ALCALDÍA MAYOR
DE BOGOTÁ D.C.
SECRETARÍA DE HÁBITAT

INFORME VERIFICACIÓN DE HECHOS No 25-732 Del 23 de Diciembre de 2025

Radicación No.	1-2012-24225-1 del 30 de abril de 2012
No. de la queja	1-2012-24225-1
Quejoso	BERNARDO ZAMBRANO MERCHAN
Dirección quejoso	KR 7 D 145-51
Proyecto	EDIFICIO MIRADOR DEL CERRO
Dirección proyecto	KR 7 D 145-51
Localidad	USAQUEN
Estrato	4
Radicación documentos	400020080332 del 10 de Octubre de 2008
Enajenación proyecto	13 DE Diciembre de 2010 [68 unidades de vivienda]
Enajenador	INVERSIONES Y CONSTRUCCIONES CADIZ LTDA. Sigla: CONSTRUCTORA ALIANZA CTA
Dirección enajenador	Calle 97 10-28 Oficina 301
No. de registro	2004211

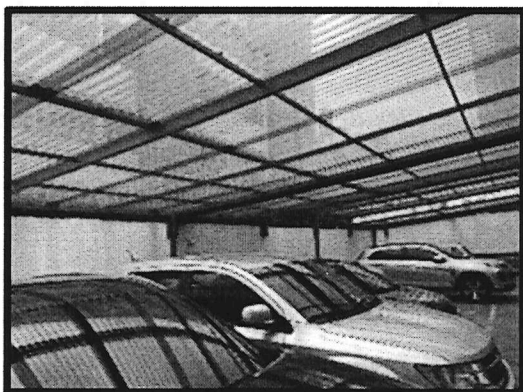
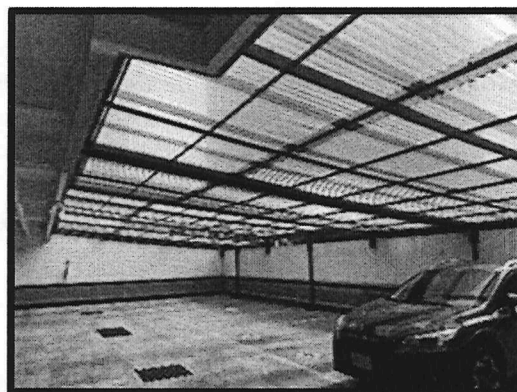
1. IMPLEMENTACIÓN PÉRGOLA EN POLICARBONATO PARA CUBRIR LOS PARQUEADEROS DISPUESTOS EN EL PRIMER NIVEL DE LA EDIFICACIÓN.

Durante la visita técnica se procedió a realizar la inspección, en compañía de los copropietarios quienes demuestran que realizaron un aporte de cuota extraordinaria de administración con el propósito de subsanar e instalarla pérgola en policarbonato para cubrir los parqueaderos dispuestos en el primer nivel de la edificación (FIGURA 3Y4)

Por los descrito anteriormente, se puede establecer que el hecho **NO PERSISTE**

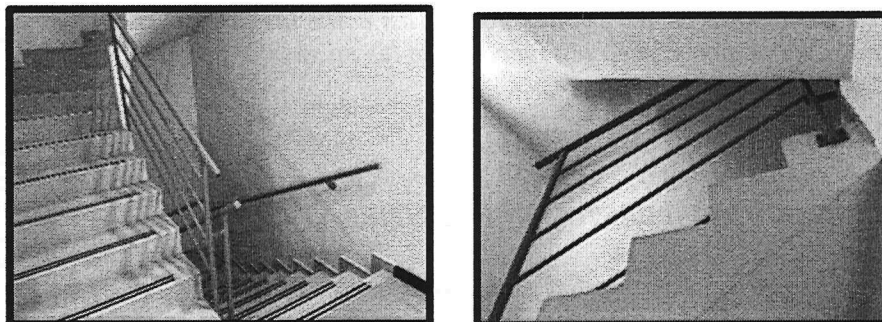
FIGURA 5Y6

2. CARENCIA DEL PASAMANOS EN UNO DE LOS COSTADOS DE LA ESCALERA DEL EDIFICIO.

Se observa que en la inspección que en las escaleras del edificio cumple con los pasamanos en ambos costados subsanados por el enajenador. (FIGURA 5Y6)

Por los descrito anteriormente, se puede establecer que el hecho **NO PERSISTE**.

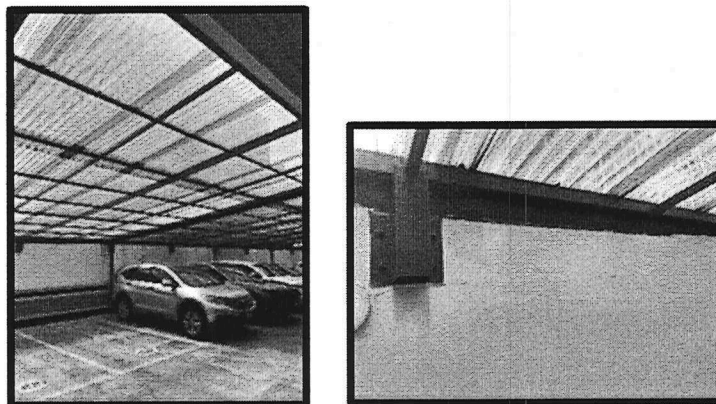
(FIGURA 7Y8)

3. HUMEDADES Y FILTRACIONES GENERALES A TRAVÉS DE LA CANAL DISPUESTA CON CUBIERTA DE POLICARBONATO SOBRE EL AISLAMIENTO POSTERIOR

Durante la verificación técnica en compañía de los copropietarios demostraron que las humedades y filtraciones generales a través de la canal dispuesta con cubierta de policarbonato sobre el aislamiento posterior fue corregida la falla constructiva quienes demuestran que realizaron un aporte de cuota extraordinaria de administración con el propósito de subsanar. (Imagen 7y8)

*Por los descrito anteriormente, se puede establecer que el hecho **NO PERSISTE**.*

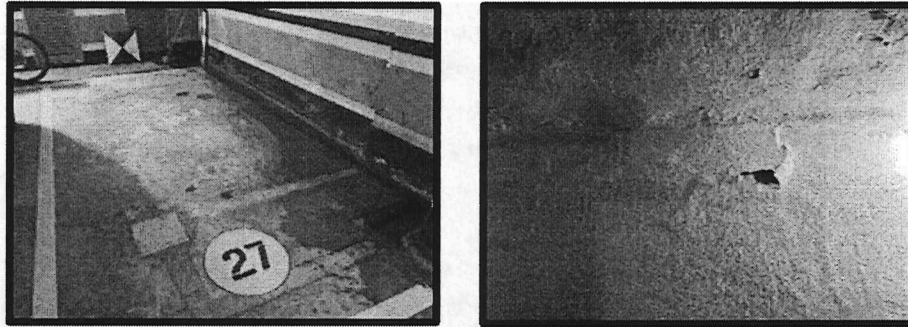
(FIGURA 7Y8)

4. FILTRACIONES SOBRE EL PARQUEADERO 27 EN SÓTANO Y EN PROXIMIDAD A DEPÓSITO DE LOS APTOS. 702Y 703 EN SEMISÓTANO

En la visita técnica se verifica las filtraciones sobre el parqueadero 27 en sótano y en proximidad a depósito de los aptos. 702y 703 en semisótano y no se observa corrección de esta falla a pesar de que se ha hecho mantenimiento correctivo (figura 7y8)

*Por los descrito anteriormente, se puede establecer que el hecho **PERSISTE**.*

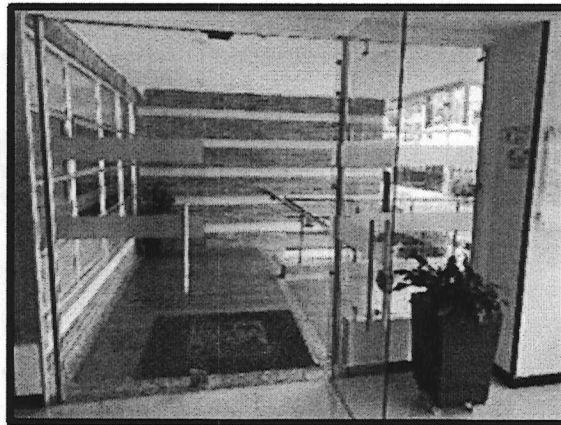
(FIGURA 9Y10)

5. LA HOJA DE LA PUERTA PRINCIPAL DE ACCESO AL EDIFICIO GIRA EN SENTIDO CONTRARIO A LA TRAYECTORIA O RUTA DE EVACUACIÓN

La hoja de la puerta principal de acceso al edificio que giraba en sentido contrario a la trayectoria o ruta de evacuación fue cambiada por la administración y corregida (Imagen 9y10)

*Por los descrito anteriormente, se puede establecer que el hecho **NO PERSISTE**.*

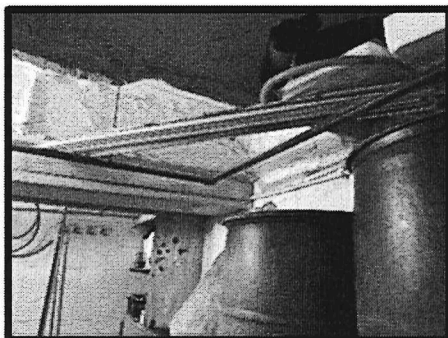
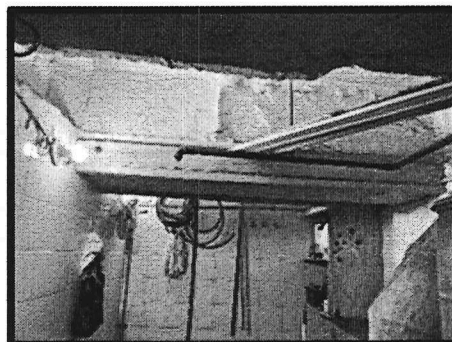
FIGURA 9Y10

6. EL CUARTO DE BASURAS CARECE DE SISTEMA DE DETECCIÓN DE INCENDIOS Y EXTINCIÓN DE INCENDIOS

A la falla del cuarto de basuras que carecía de sistema de detección de incendios y extinción de incendios, durante la visita técnica en compañía de los copropietarios demostraron que fue corregida la falla constructiva quienes demuestran que realizaron un aporte de cuota extraordinaria de administración con el propósito de subsanar (Imagen 9y10)

*Por los descrito anteriormente, se puede establecer que el hecho **NO PERSISTE**.*

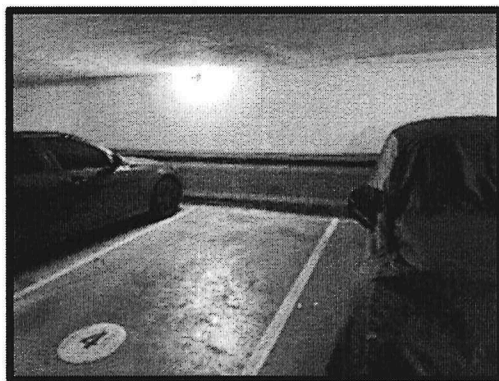
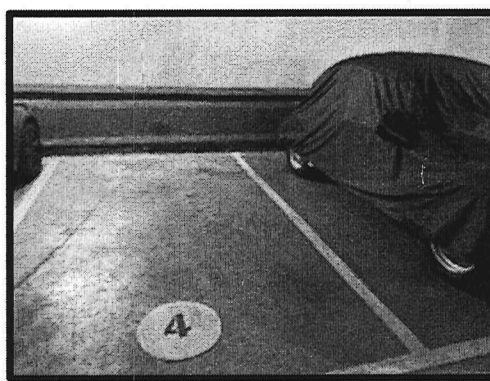
(FIGURA 11Y 12)

7. IMPLEMENTACIÓN DE LLORADEROS EN PROXIMIDAD DE PARQUEADEROS 4Y5

A la falla de implementación de lloraderos en proximidad de parqueaderos 4y5 se verifica que los parqueaderos no han sido corregidos ya que se percibe humedades en los espacios cercanos a estos parqueaderos. (Imagen 11 y 12)

Por los descrito anteriormente, se puede establecer que el hecho **PERSISTE**.

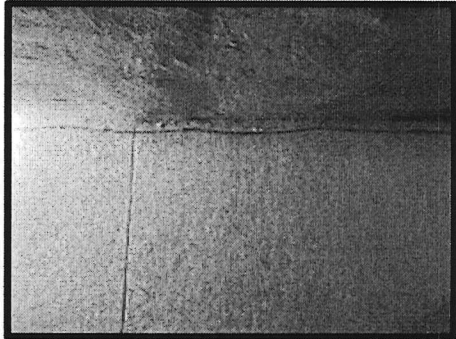
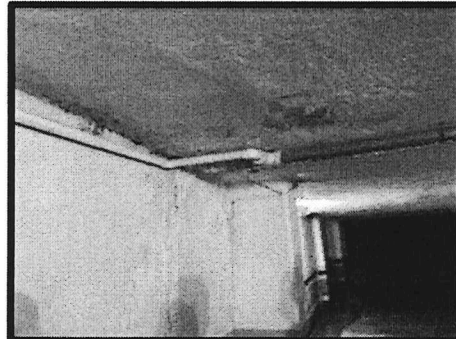
(FIGURÃ 13 Y 14)

8. RECUPERACIÓN DEL ACABADO DE MURO AFECTADO

A la falla de recuperación del acabado de muro afectado se observan que no ha sido corregida ya que se percibe humedades en los espacios cercanos a los muros (Imagen 13 y 14)

Por los descrito anteriormente, se puede establecer que el hecho **PERSISTE**.
