## INFORME VERIFICACIÓN DE HECHOS No. 25-679

18 de diciembre de 2025

| Proyecto | ALTOS DE LAS BRISAS (AL LADO DEL CENTRO) - ZC |
| Dirección proyecto | CL 5B SUR 3A 21 |

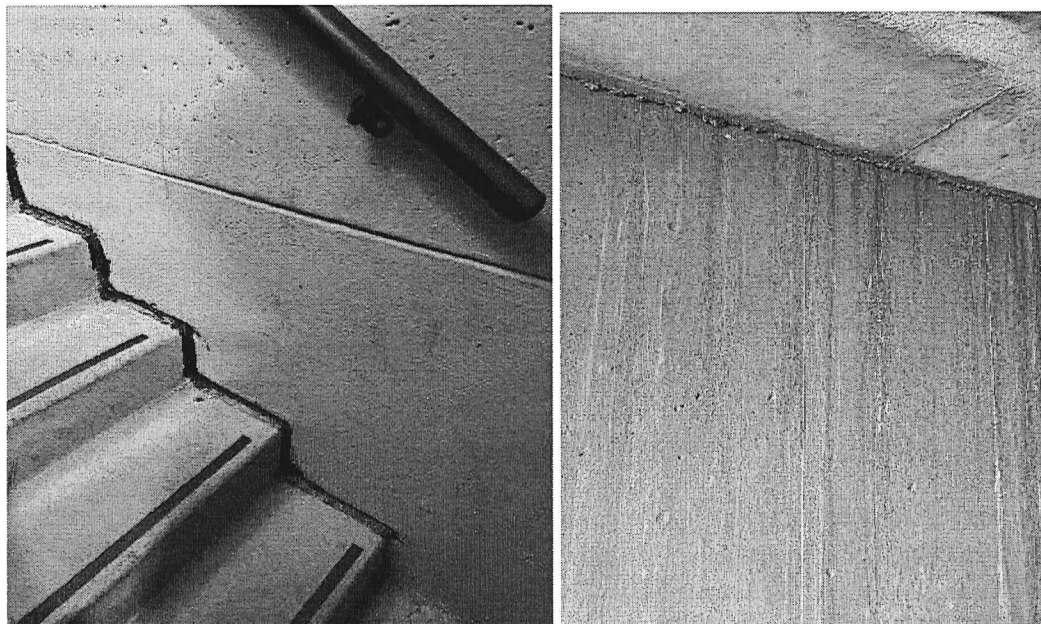
En el informe de visita No. 19-1429 del 18 de diciembre de 2019 se menciona: *“En la visita efectuada junto con la administración y la sociedad enajenadora se observó humedad activa proveniente de la plataforma por las juntas de dilatación. Estos hechos afectan las condiciones de habitabilidad por lo que se califican como afectaciones graves (...)”*

Durante la visita se inspeccionó este punto (imágenes 2 y 3) y se observó que aún se presentan filtraciones desde la plataforma hacia el sótano uno. Según informó el quejoso, el enajenador no ha realizado acciones encaminadas a solucionar esta situación.

Imágenes 2 y 3. Registro fotográfico plataforma.

Teniendo en cuenta lo anterior, este punto no se encuentra subsanado. Por lo tanto, se concluye que el hecho **PERSISTE**.

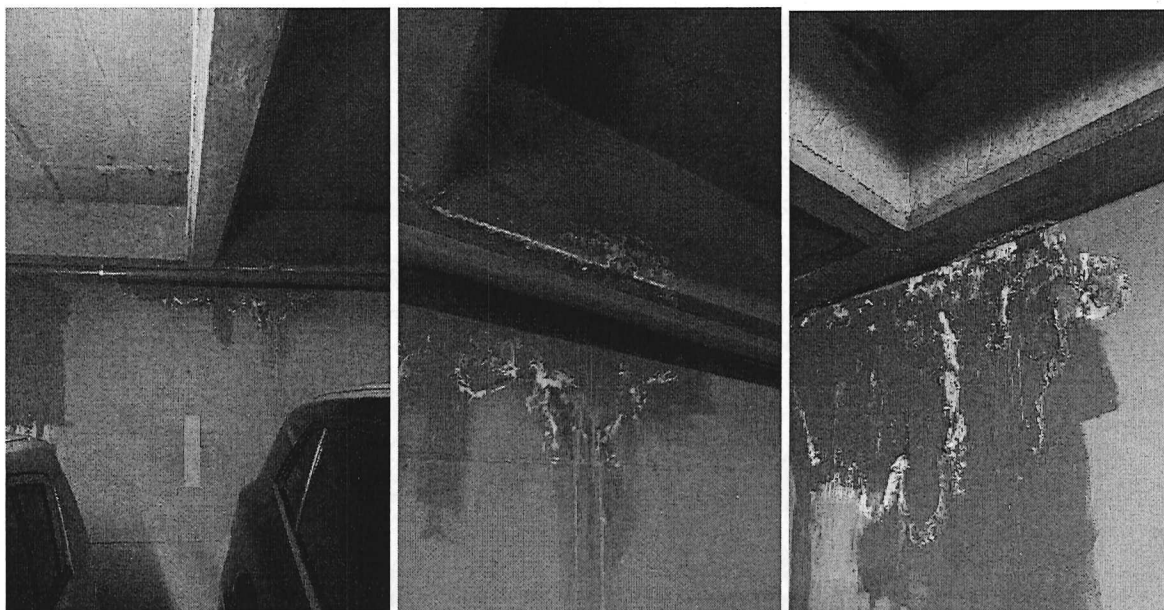
En el informe de visita No. 19-1429 del 18 de diciembre de 2019 se menciona: “*Se presenta filtraciones de agua, por nivel freático. Se trata de una deficiencia constructiva grave que afecta condiciones de habitabilidad y de uso de las áreas comunes (...)*”

En relación con este punto, se constató la presencia de filtraciones activas en varios sectores del sótano. Durante la inspección (imágenes 4 a 6), se observó que los muros y las vigas presentan eflorescencias salinas, lo que indica la presencia de humedades activas.

Imágenes 4, 5 y 6. Registro fotográfico sótano.

Teniendo en cuenta lo anterior, este punto no se encuentra subsanado. Por lo tanto, se concluye que el hecho **PERSISTE**.

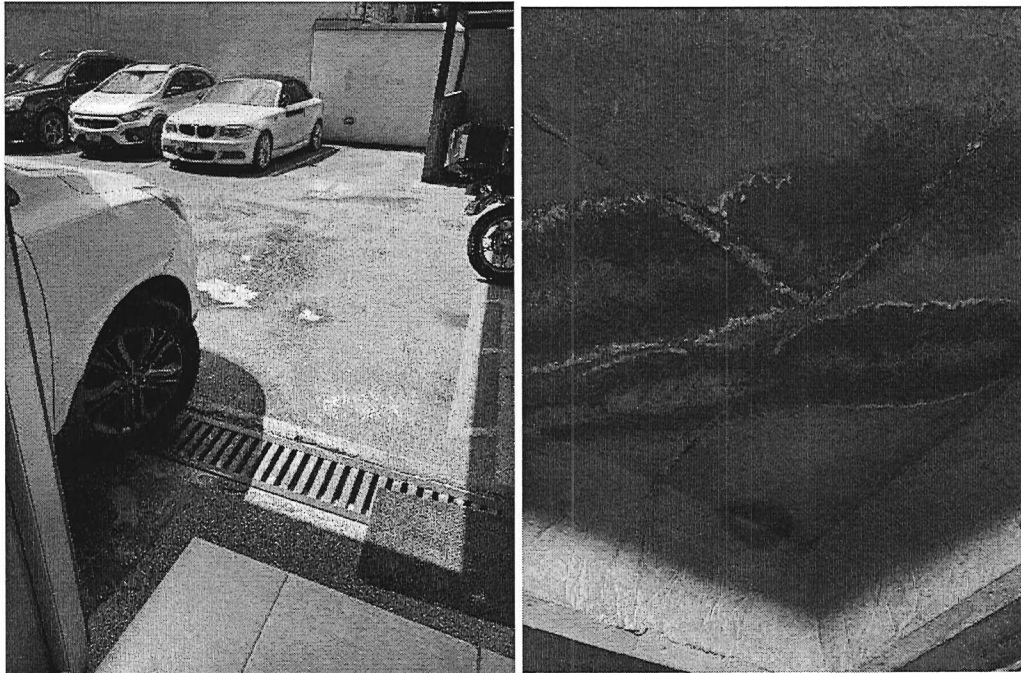
En el informe de visita No. 19-1429 del 18 de diciembre de 2019 se menciona: “En la visita efectuada en conjunto con la administración y la sociedad enajenadora se observó filtración de agua proveniente de la junta de dilatación de plataforma de la Torre B y el sótano 1 de la torre A. Estos hechos afectan las condiciones de habitabilidad (...)”

Durante la visita se verificó que la filtración de agua a través de la junta de dilatación hacia el sótano 2 continúa presentándose (imágenes 7 y 8). Se observaron depósitos blanquecinos asociados a eflorescencias salinas, indicativos de filtraciones activas y de exposición prolongada a la humedad.

Imágenes 7 y 8. Registro fotográfico plataforma y sótano 2.

Teniendo en cuenta lo anterior, este punto no se encuentra subsanado. Por lo tanto, se concluye que el hecho **PERSISTE**.

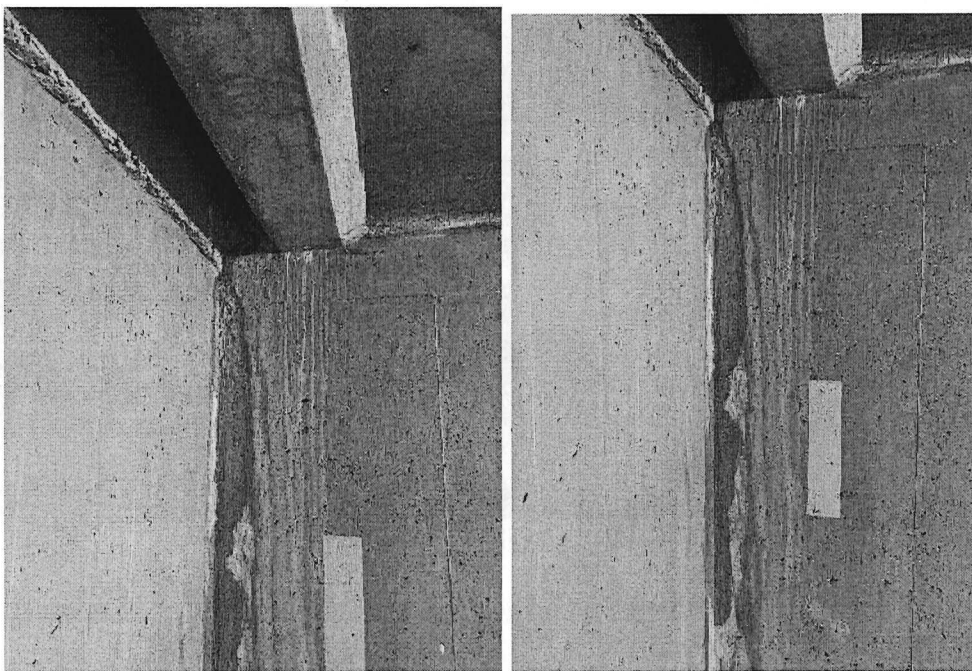
En el informe de visita No. 19-1429 del 18 de diciembre de 2019 se menciona: “*Se presenta filtraciones de agua, por nivel freático. Se trata de una deficiencia constructiva grave que afecta condiciones de habitabilidad y de uso de las áreas comunes (...)*”

Frente a este punto, durante la visita se confirmó que en varios sectores del sótano continúan las filtraciones señaladas en el informe previo. En la inspección del área (imágenes 9 y 10), se evidenció ingreso de agua en los muros del sótano asociado a presiones de nivel freático.

Imágenes 9 y 10. Registro fotográfico sótano 2.

Teniendo en cuenta lo anterior, este punto no se encuentra subsanado. Por lo tanto, se concluye que el hecho **PERSISTE**.

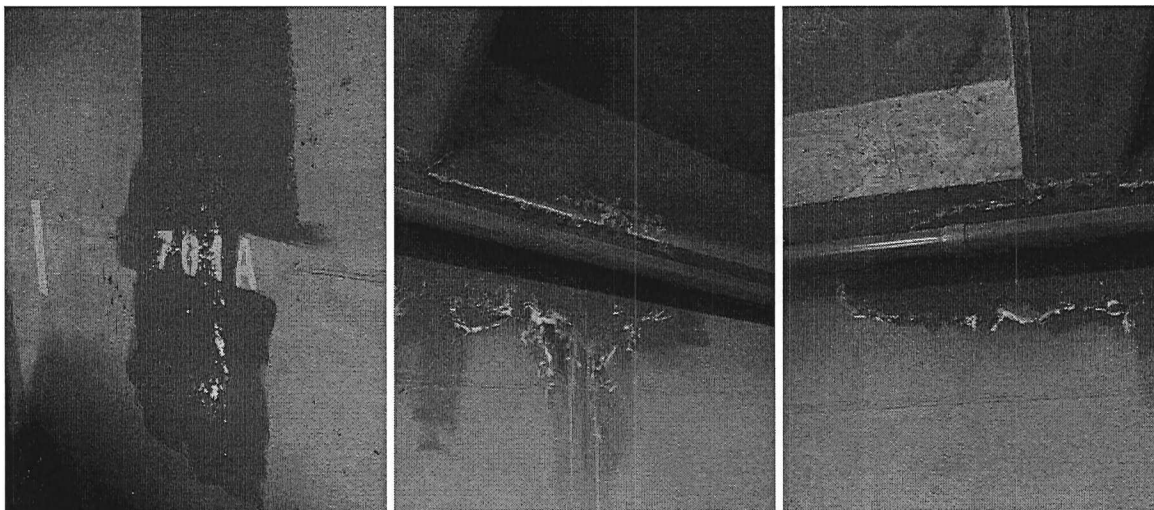
En el informe de visita No. 19-1429 del 18 de diciembre de 2019 se menciona: “Se presenta filtraciones de agua, por nivel freático. Se trata de una deficiencia constructiva grave que afecta condiciones de habitabilidad y de uso de las áreas comunes (...)”

Al respecto, se observó que las filtraciones por nivel freático en el sótano 3 continúan presentes. Según indicó el quejoso, el enajenador no ha realizado ninguna intervención respecto de los puntos expuestos en la queja. Durante la inspección del área (imágenes 11 a 13), se evidenció que los muros presentan manchas blancas asociadas a eflorescencias salinas, resultado de filtraciones activas y humedad prolongada.

Imágenes 11, 12 y 13. Registro fotográfico sótano 3.

Teniendo en cuenta lo anterior, este punto no se encuentra subsanado. Por lo tanto, se concluye que el hecho **PERSISTE**.

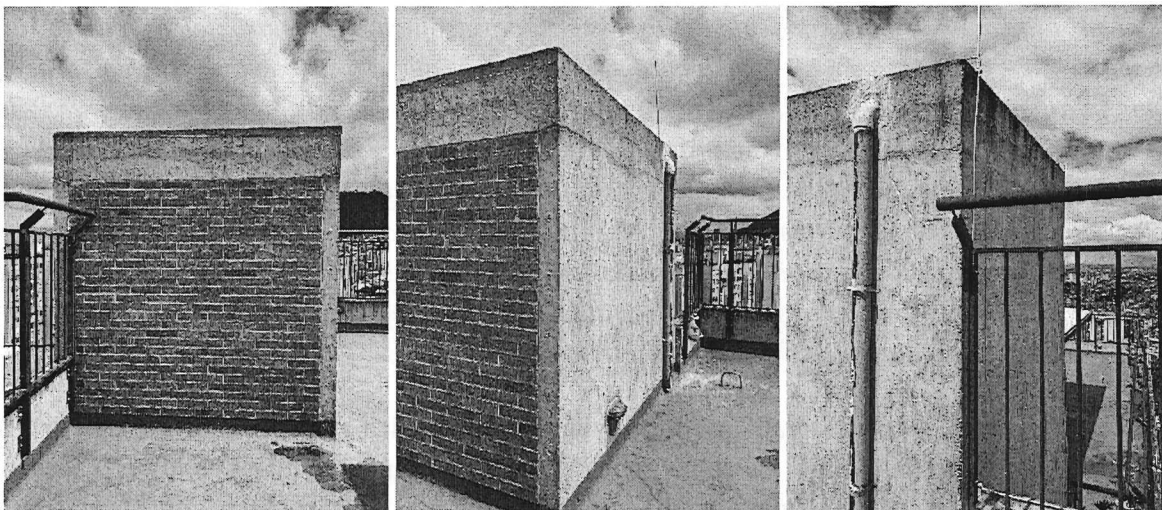
En el informe de visita No. 19-1429 del 18 de diciembre de 2019 se menciona: “La administración explicó en la visita su queja, y hace referencia a que en los planos se indica una puerta para acceder desde la terraza al cuarto de máquinas de los ascensores y estas no se encuentran de conformidad con estos planos (...) La sociedad enajenadora en la visita técnica informó que el diseño de los ascensores es como esta implementado. Al revisar la carpeta de radicación de documentos 1-2016-26998-1 del 21 de abril de 2016, se encontró en el plano de la cubierta, la siguiente distribución (...) En el plano se observa, que el espacio para el equipamiento del ascensor no concuerda con lo observado en la visita técnica, dado que solo se observó el foso de este. Por lo anterior, esta modificación de la obra construida respecto a los planos con licencia representa una deficiencia constructiva que, por su omisión a la norma, se cataloga como afectación grave (...)”

Durante la visita se observó que la puerta de acceso al cuarto de máquinas desde la terraza no se encuentra instalada (imágenes 14 a 16). En consecuencia, este espacio continúa sin corresponder a lo previsto en los planos aprobados del proyecto, lo que constituye un incumplimiento frente a la licencia de construcción.

Imágenes 14, 15 y 16. Registro fotográfico terraza.

Teniendo en cuenta lo anterior, este punto no se encuentra subsanado. Por lo tanto, se concluye que el hecho **PERSISTE**.

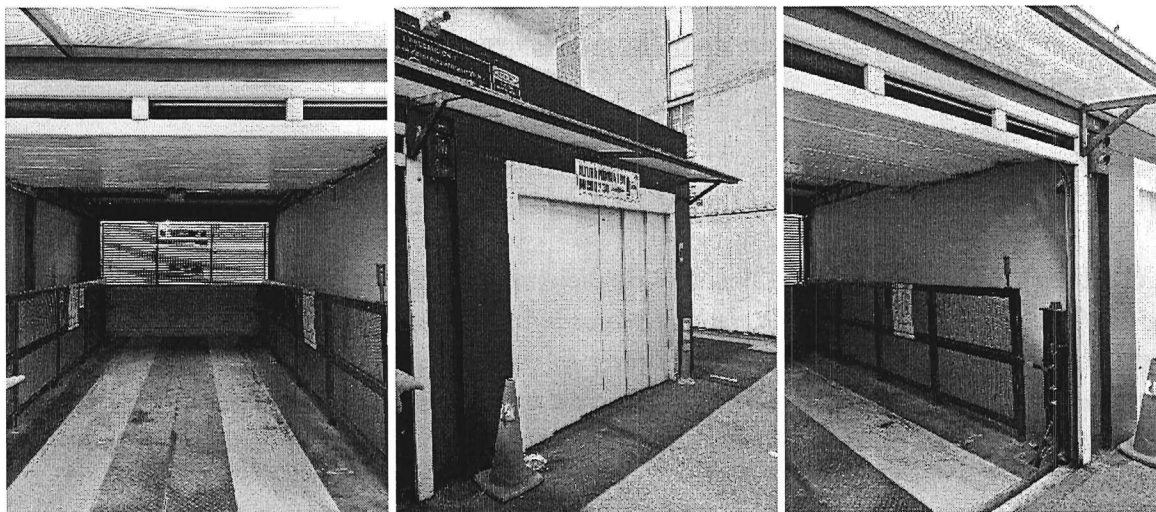
Frente a este punto, la administradora informó que la copropiedad adquirió en mayo de 2024 un nuevo eleva-coches, financiado mediante cuotas extraordinarias aportadas por los propietarios. Indicó que, gracias a esta inversión, la problemática previamente reportada fue solucionada.

Imágenes 17, 18 y 19. Registro fotográfico eleva-coches.

Teniendo en cuenta lo anterior, este punto se encuentra subsanado por la administración del Edificio Altos de las Brisas (Al lado del centro). Por lo tanto, se concluye que el hecho **NO PERSISTE**.

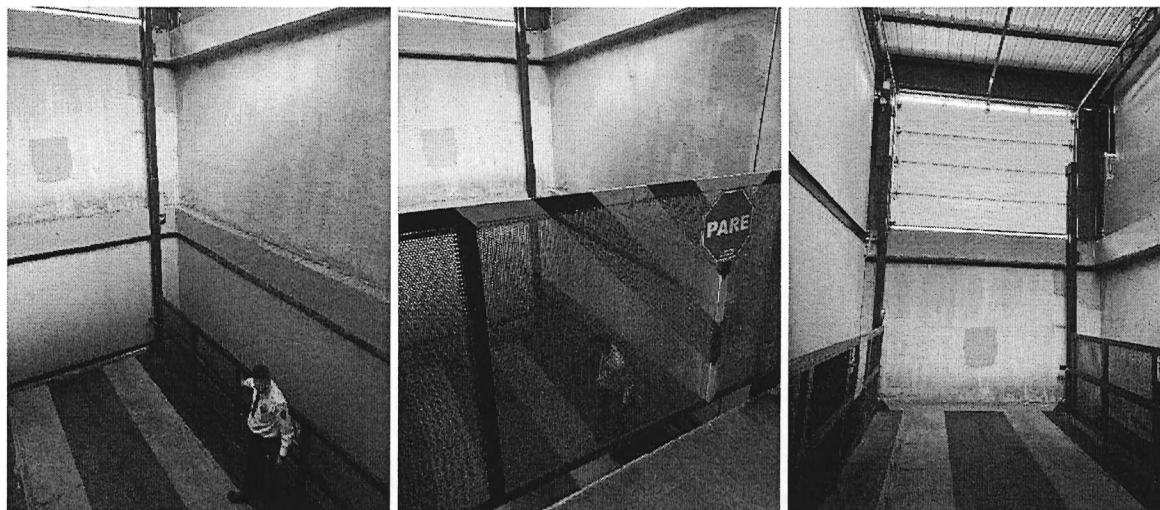
Imágenes 20, 21 y 22. Registro fotográfico eleva-coches.
