ALCALDÍA MAYOR  
DE BOGOTÁ D.C.  
SECRETARÍA DE HABITAT

## INFORME VERIFICACIÓN DE HECHOS No 26-116 20 de abril 2026

| Proyecto | <b>AGRUPACION DE VIVIENDA CANTARRANA</b> |

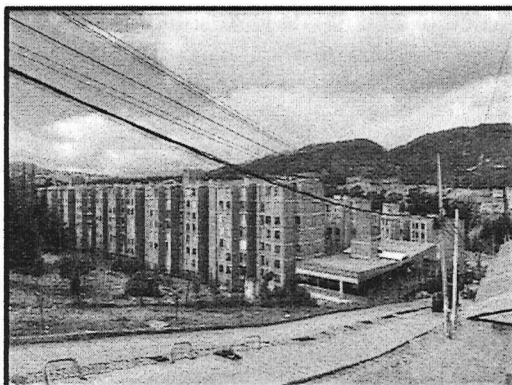
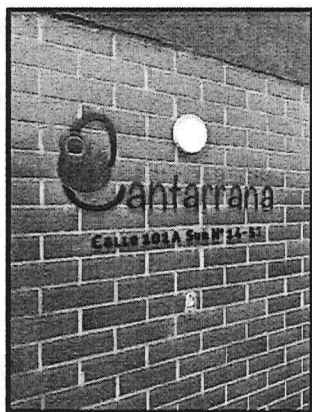
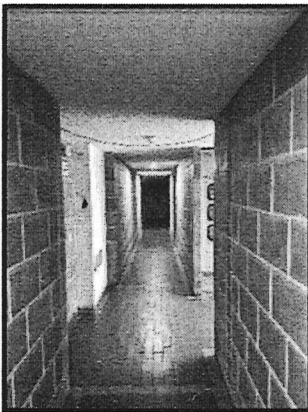
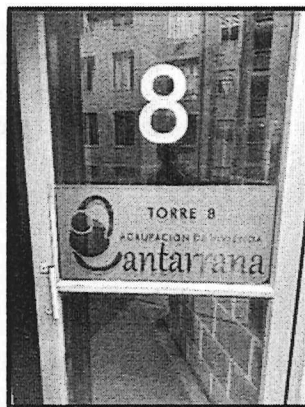
(Imágenes 1,2,3,4,5 y 6) Acceso Edificio y Apartamento

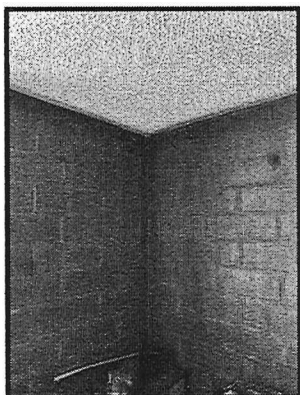
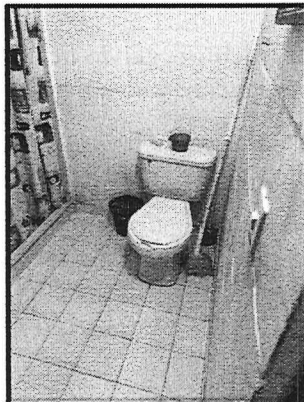
Se observan manchas de humedades en los muros de fachada de la habitación auxiliar, lo cual se infiere que es causado por filtración de agua desde la fachada, igualmente se observa humedad en el muro inferior del baño, durante la visita técnica se procedió a realizar la inspección, donde se pudo constatar que en las filtraciones desde la fachada, (**Imágenes 7,8y9**) son notorias, se constata la afectación por humedad en el muro adyacente a la estructura de carpintería metálica en las ventanas y muros del cuarto principal y habitación auxiliar, (**Imágenes 10y11**) estas humedades son provocadas por filtraciones desde el exterior

POR LOS DESCRITO ANTERIORMENTE, SE PUEDE ESTABLECER QUE EL HECHO PERSISTE,
