**INFORME VERIFICACIÓN DE HECHOS No 26-153**  
**22 de abril de 2026**

| Proyecto | EDIFICIO CALLE 75A |
| Dirección proyecto | Calle 75A # 26-19 |

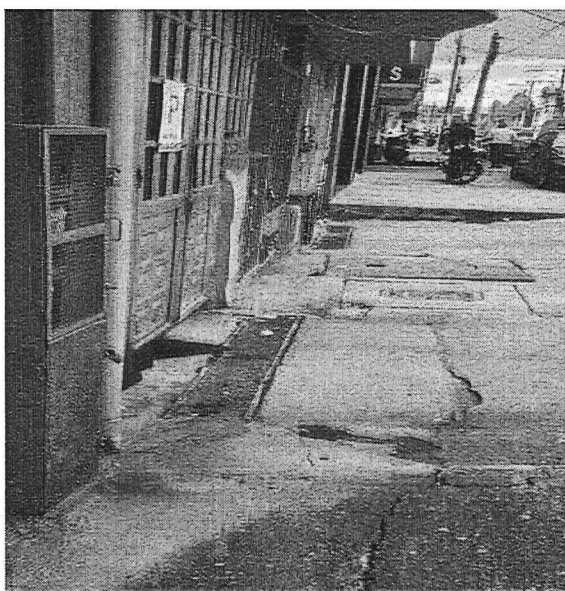
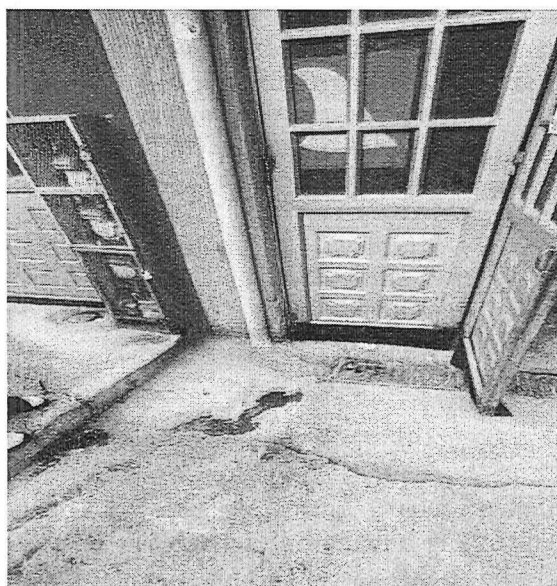
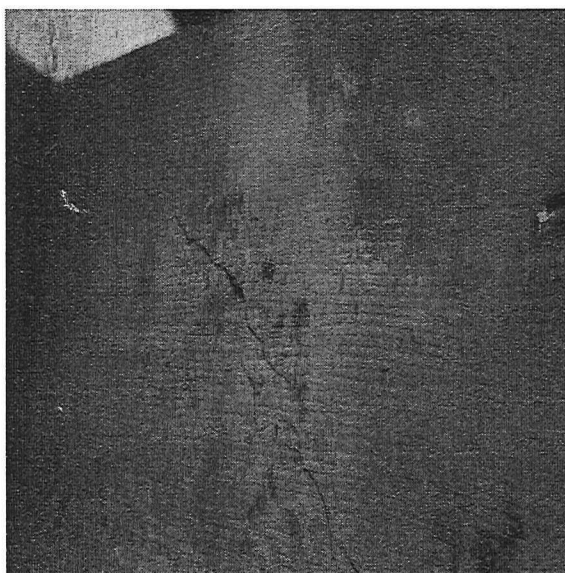
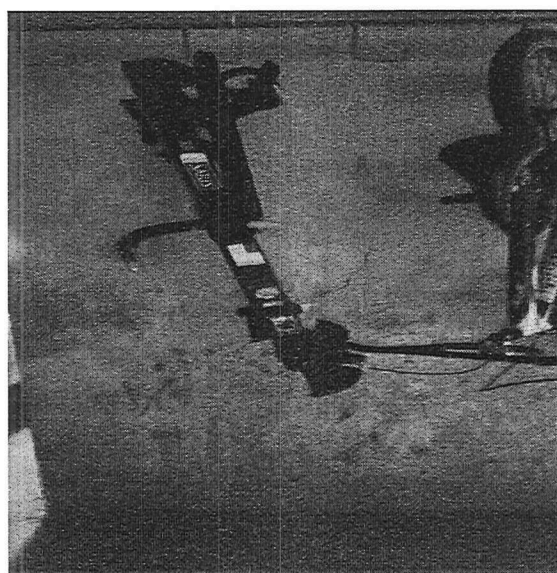
Imágenes 3, 4, 5 y 6

Se observo que el andén cuanta con fisuras grietas y desniveles, lo cual está ocasionando aposamientos de las aguas lluvias.

En el recorrido realizado desde el primer piso hasta el quinto piso, se observaron en varios muros fisuras y grietas, en especial en aquellos que están colindantes a las zonas de la fachada superior del edificio. De igual manera se observaron grietas en la zona donde están instalados los ciclistas.

En la zona de los parqueaderos se pudo observar que, en la placa de piso; el material está totalmente suelto, con muchos parches de antiguos arreglos, pero sin su terminado final o con buenos acabados y dejando a la vista tuberías hidrosanitarias.

En el piso quinto, se pudo observar que aún está construido un apartamento y en un breve espacio se encuentra la zona común comprendida por una zona de ropas y la instalación de un tanque de almacenamiento de agua potable. En los muros que comprenden la zona común de este nivel, se observaron grietas y la falta de arreglos y mantenimientos.

**Por lo tanto, se puede determinar que este hecho PERSISTE.**
