## COMISIÓN DE VEEDURÍAS DE CURADURÍAS DE BOGOTÁ

ACTA No. 05-2022

#### PROYECTO ARQUITECTÓNICO PRIMERA ESTE CL 60A 1G 2 41 31 75

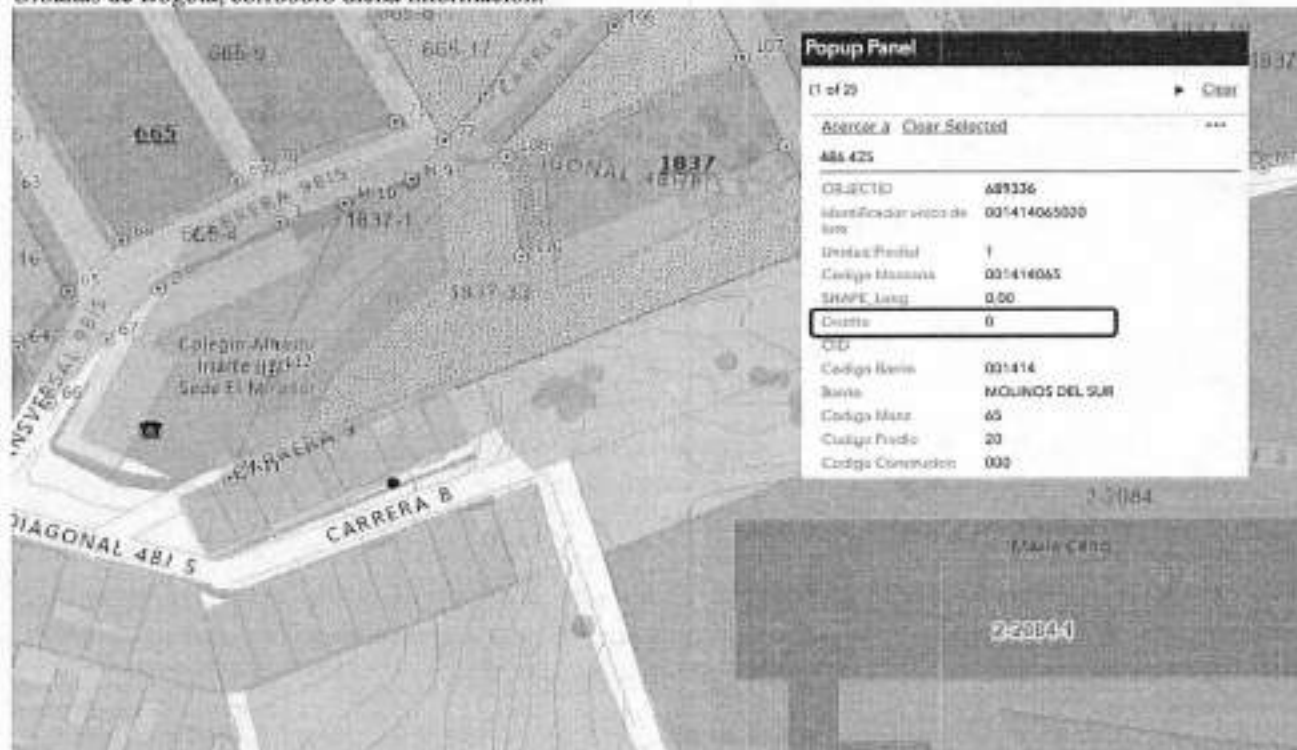
**SIGDEP, EL SISTEMA DE INFORMA DE LA DEFENSORIA DEL ESPACIO PUBLICO SIDEPE - KR 8 48I 23 SUR, CHIP AAA0009CTOE**

Acontinuacion se relaciona imagen del SIGDEP, en donde el Equipo Tecnico de la Comision de Veeduría a las Curadurias Urbanas de Bogota, corrobora dicha información.
