ALCALDÍA MAYOR  
DE BOGOTÁ D.C.  
SECRETARÍA DE HABITAT

## INFORME VERIFICACIÓN DE HECHOS No 25-363

| Proyecto | EDIFICIO THINK APARTAMENTOS |

### **1. PLACA DE ENTRE PISO CON FILTRACION**

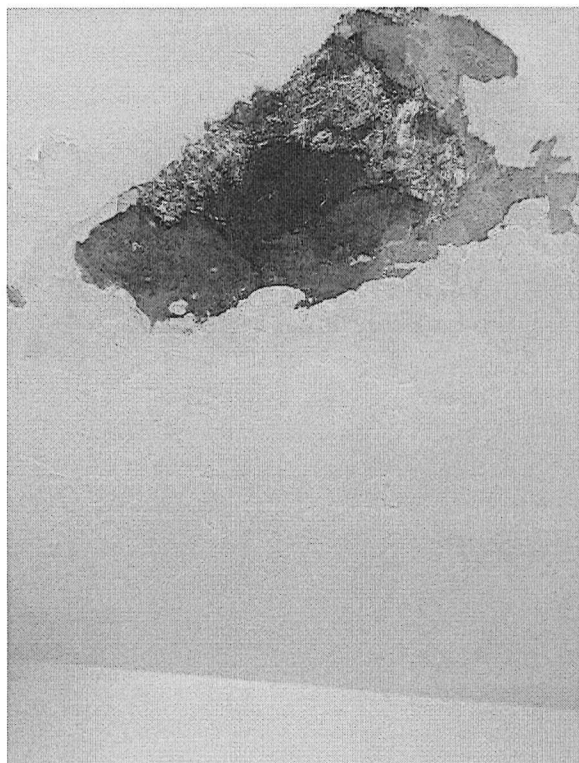
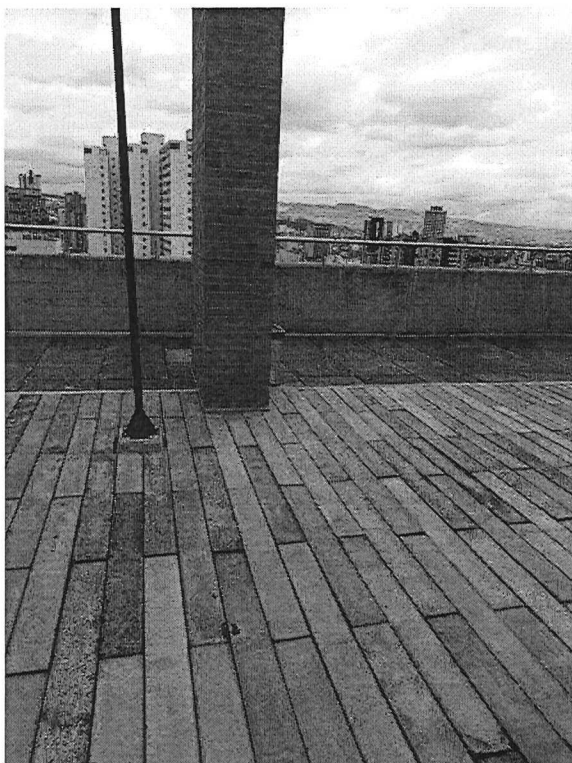
Imágenes 3, 4, 5 y 6

Durante la visita técnica se pudo observar que en el cielo raso de la cocina existe una perforación con rastros de humedades y humedades activas, luego se procedió a hacer un recorrido por la terraza transitable en el piso 9 exactamente en la zona aferente a la cubierta del apartamento 810, en donde se observaron losetas sobrepuestas ubicadas de forma regular sobre la placa impermeabilizada. El enajenador manifiesta que se realizó la intervención a la afectación de acuerdo con lo aportado por el enajenador al expediente. El quejoso manifiesta que cuando se intentó hacer los resanes internos, estos se desprenden por la humedad presente en el cielo raso. Por lo tanto, se puede determinar que este hecho **PERSISTE**.
