Asunto: TRASLADO DE INFORME DE VERIFICACION DE HECHOS NO. 24-682 DEL 26 DE DICIEMBRE DE 2024, EXPEDIENTE 1-2018-49354.

INFORME VERIFICACIÓN DE HECHOS No24-682
Del 26 diciembre de 2024

Registro fotográfico **DIMONTI II**

Continuación informe técnico N° 24-682

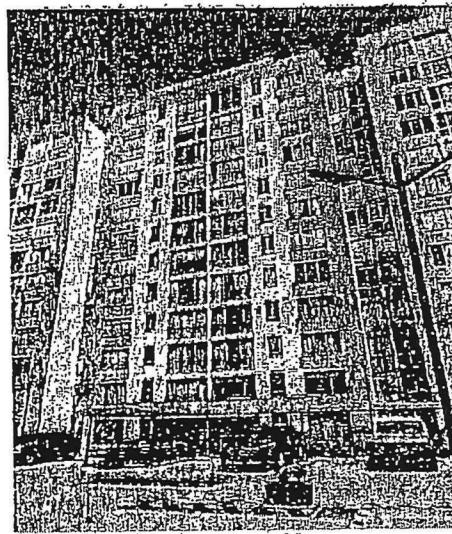
6. Se requiere de manera oportuna, urgente y definitiva reparar fachadas"

La sociedad enajenadora intervino las fachadas de las torres 1 y 3 finalizando trabajos la primera semana de diciembre, la torre 6 fue intervenida en agosto del presente año, por lo tanto, se define que el hecho **NO PERSISTE**
