**Asunto:** TRASLADO DE INFORME DE VERIFICACION DE HECHOS NO. 25-712 DEL 22 DE DICIEMBRE DE 2025. EXPEDIENTE 1-2018-22439-6

**INFORME VERIFICACIÓN DE HECHOS No 25-712**  
Del 22 de diciembre de 2025

Radicación No. 1-2018-22439-6 del 1 de junio de 2018  
No. de la queja 1-2018-22439-6  
Quejoso **OSCAR ANDRES GALINDO RIVERA**  
Dirección quejoso KR 12B 8 44 SUR, AP 401  
Proyecto EDIFICIO CAPITAL BERNA II, ZONAS PRIVADAS  
Dirección proyecto KR 12B 8 44 SUR  
Localidad Antonio Nariño  
Estrato 3

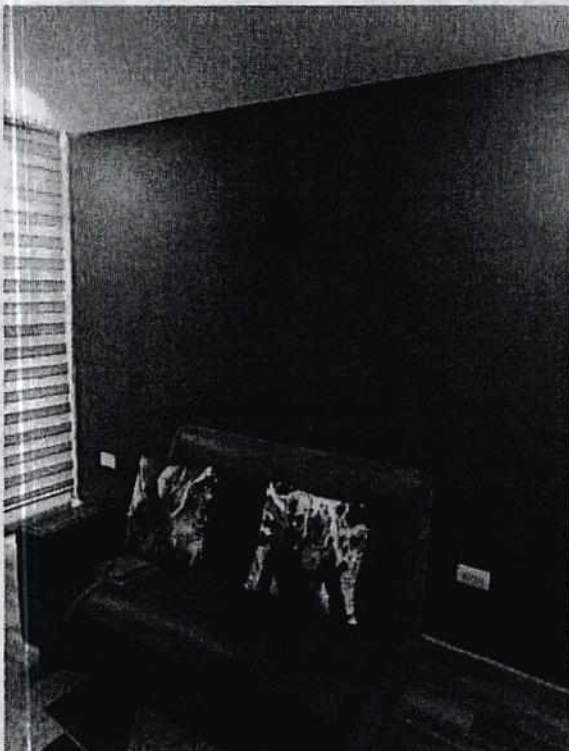
Imágenes 4, 5, 6 y 7

## 2. *"Filtración en cubierta en alcoba 2 y sala"*

En el recorrido hecho a las zonas privadas del apartamento, se pudo observar que en el cielo raso de la alcoba 2 existen rastros de humedades y humedades activas, de igual forma ocurre en el cielo raso de la sala, en donde se observan rastros de humedades y humedades activas. Por lo tanto, se puede determinar que este hecho **PERSISTE**.

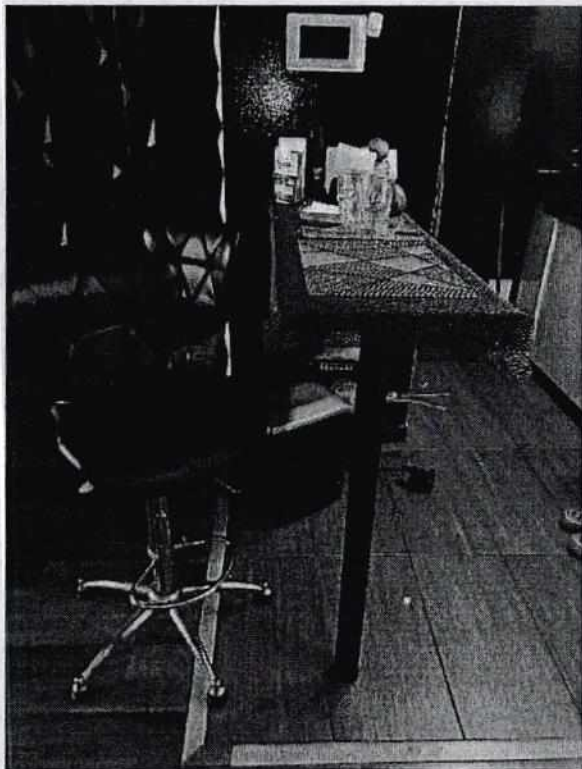
Imágenes 15 y 16

### 6. "Mesón de cocina"

Se pudo observar que el mesón de la cocina se encuentra el cual está debidamente ajustado y bien asegurado. Por información de la quejosa, los arreglos fueron realizados por el propietario en 2021 y desde entonces ha estado al servicio sin inconvenientes. Por lo tanto, se puede determinar que este hecho **NO PERSISTE**.
