**Asunto:** TRASLADO DE INFORME DE VERIFICACION DE HECHOS NO. 25-712 DEL 22 DE  
DICIEMBRE DE 2025. EXPEDIENTE 1-2018-22439-6

**INFORME VERIFICACIÓN DE HECHOS No 25-712**  
Del 22 de diciembre de 2025

| Proyecto | EDIFICIO CAPITAL BERNA II, ZONAS PRIVADAS |

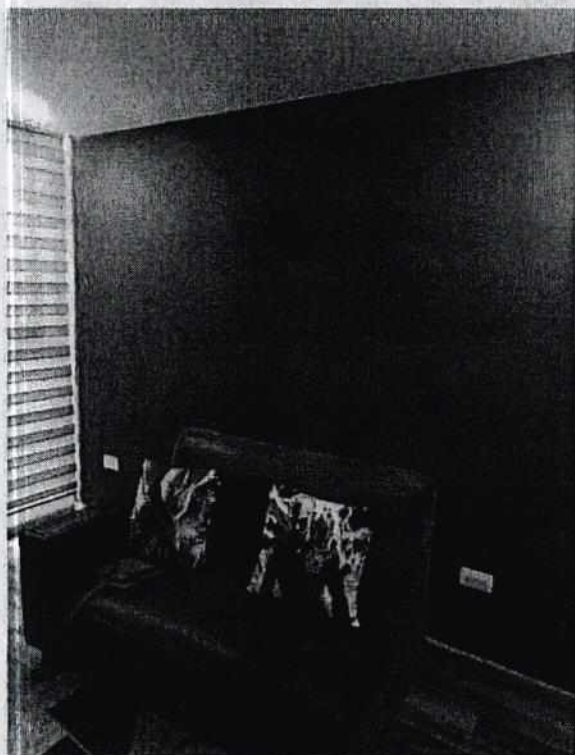
Imágenes 4, 5, 6 y 7

En el recorrido hecho a las zonas privadas del apartamento, se pudo observar que en el cielo raso de la alcoba 2 existen rastros de humedades y humedades activas, de igual forma ocurre en el cielo raso de la sala, en donde se observan rastros de humedades y humedades activas. Por lo tanto, se puede determinar que este hecho **PERSISTE**.

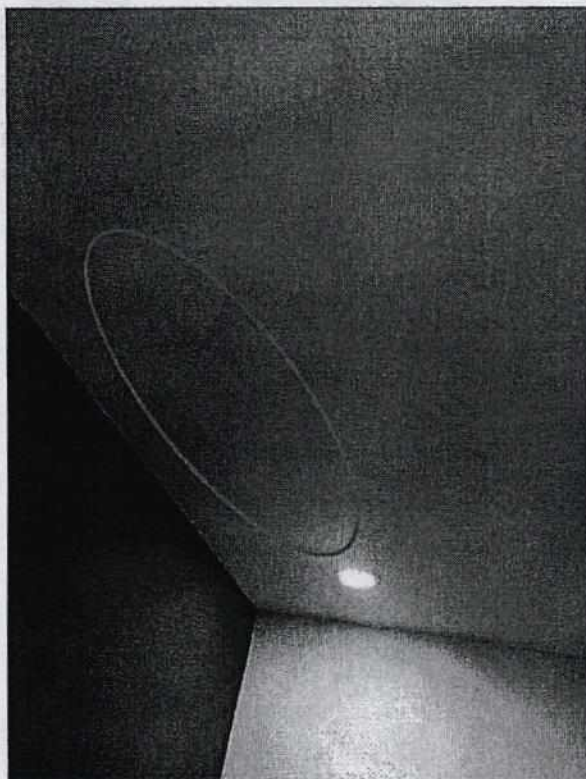
Imágenes 8 y 9

En la visita técnica se pudo observar que no existen fisuras ni tampoco la oquedad en la piezas de cerámica del baño principal, la quejosa manifiesta que fue el propietario quien realizó por su cuenta, las reparaciones a estas afectaciones. Por lo tanto, se puede determinar que este hecho **NO PERSISTE**.

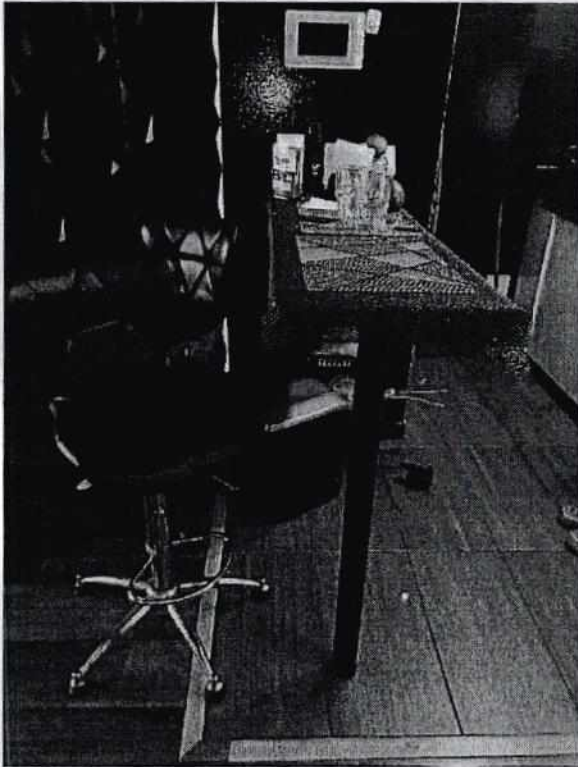
Imágenes 15 y 16

Se pudo observar que el mesón de la cocina se encuentra el cual está debidamente ajustado y bien asegurado. Por información de la quejosa, los arreglos fueron realizados por el propietario en 2021 y desde entonces ha estado al servicio sin inconvenientes. Por lo tanto, se puede determinar que este hecho **NO PERSISTE**.
