**Comisión de Veedurías de Curadurías de Bogotá****ACTA No. 01-2025****SESIÓN ORDINARIA****FECHA:** 31 de enero del año 2025**HORA:** 08:00 a.m. hasta las 9:30 a.m.**LUGAR:** Secretaría Distrital de Hábitat conexión virtual TEAMS**INTEGRANTES DE LA INSTANCIA:**

#### 3.1. CASO No. 2336.

| <b>PROYECTO:</b> | EL NOGAL |

##### RECONOCIMIENTO Y LICENCIA DE CONSTRUCCIÓN EN LA MODALIDAD DE REFORZAMIENTO DE ESTRUCTURAS:

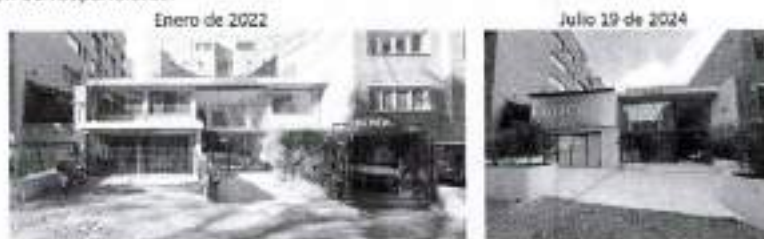
Ahora bien, de acuerdo a la visita realizada el pasado 19 de julio de 2024, por parte de un funcionario de esta entidad, se verificó desde el exterior, que sobre el inmueble ubicado en la Calle 84 A 8 75, se realizaron intervenciones consistentes en la modificación de la fachada principal, instalación de avisos de publicidad exterior visual, cambio del acabado del piso del área de antejardín y la construcción de antepechos a modo de cerramiento, que a su vez tienen la función de materas.

Así las intervenciones observadas, se tiene que las mismas corresponden a obras que requieren el concepto del Instituto Distrital de Patrimonio Cultural-IDPC, previo a la expedición de la licencia de construcción correspondiente.

Comparativo de la imagen tomada de Google Street View de enero de 2022 y la fotografía tomada durante la visita realizada por la SCRD el pasado 19 de julio de 2024.

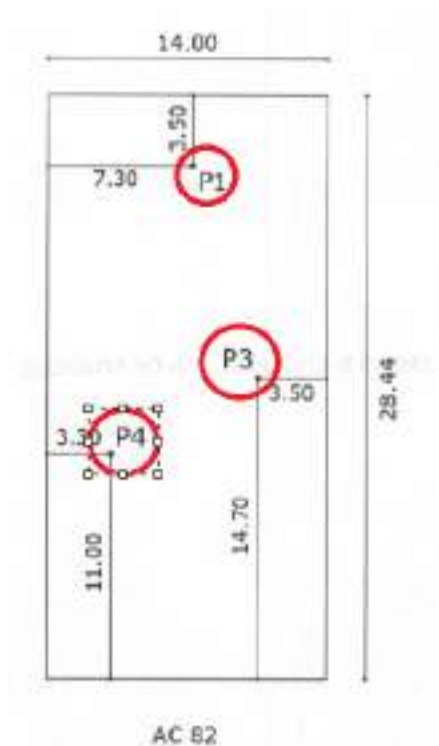
En el Estudio de Suelos, se evidencia la realización de un total de **(3) sondeos** distribuidos a lo largo del terreno los cuales alcanzaron una profundidad de Z=-6.0m **Se CUMPLE con lo dispuesto en el Capítulo 3 del Título H de la NSR 10.**

Plano de Localización de sondeos LC 11001-2-24-2372

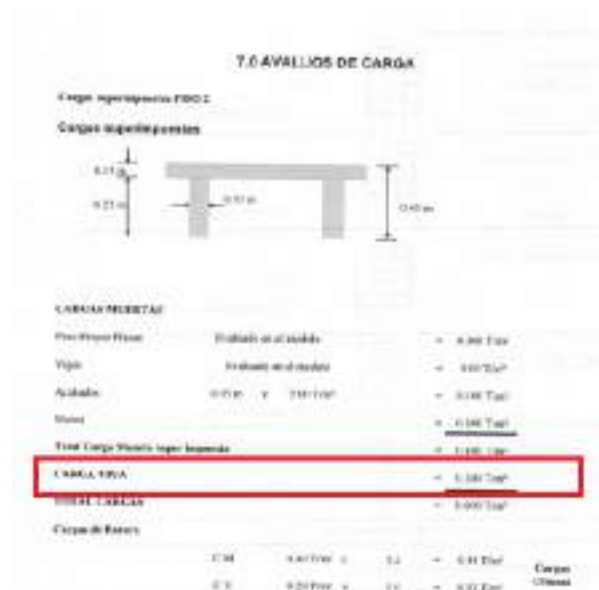
- **CARGAS:** El modelo implementado en el diseño contempla cargas vivas para uso comercial. Igualmente se calcularon las cargas muertas y se desarrollaron las respectivas combinaciones de carga. **CUMPLE TITULO B NSR 10.**

Estimación de cargas según las disposiciones de la 11001-2-24-2372

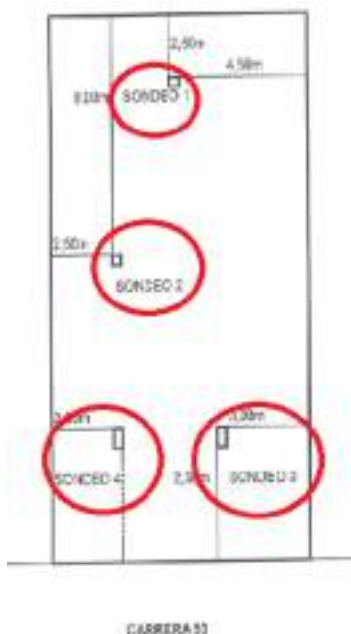
En el Estudio de Suelos, se evidencia la realización de un total de (4) **sondeos** distribuidos a lo largo del terreno los cuales alcanzaron una profundidad de Z=-15m **Se CUMPLE con lo dispuesto en el Capítulo 3 del Título H de la NSR 10.**

Plano de Localización de sondeos LC 11001-5-24-1539

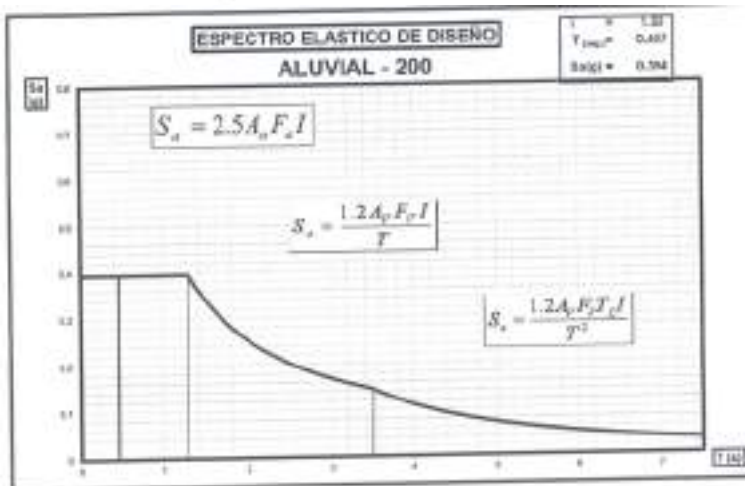
Análisis de Diseño LC 11001-5-24-1539
