**Asunto:** TRASLADO DE INFORME DE VERIFICACION DE HECHOS NO. 26-068 DEL 24 DE  
MARZO DE 2026 EXPEDIENTE 1-2019-32529-1

## INFORME VERIFICACIÓN DE HECHOS No 26-068

| Proyecto | CONJUNTO NUEVA ROMA ORIENTAL BQ 5 APT 1025<br>Zona Privada |

### SÍNTESIS DE LA QUEJA

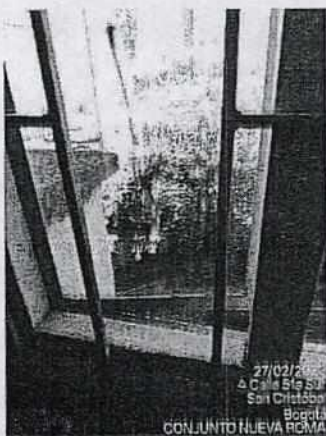
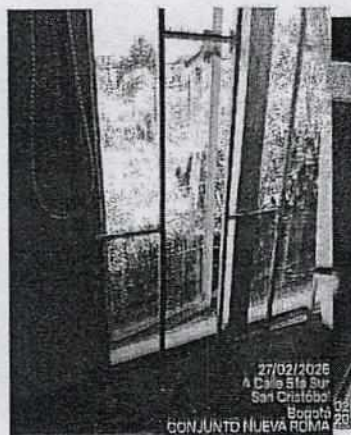
Imagen 2 Marco ventanas

*Al realizar la visita se evidencia que las ventanas de la sala y habitación principal no cuentan Con; adecuados sellantes entre vano y marco ventana, adicionalmente los marcos de estas ventanas encuentran torcidos y esto dificulta abrirlas o cerrarlas. Lo que produce corrientes de viento eventualmente la entrada del agua lluvia que produce manchas y filtraciones alrededor.*

En la visita de seguimiento, se evidencia que las filtraciones continúan en los marcos de las ventanas, a lo que menciona el quejoso, para mitigar esas filtraciones, y al no tener respuesta por parte del enajenador, ha realizado resanes, pero aun así las filtraciones continúan.

De acuerdo con lo mencionado, se indica que, para los hechos denunciados, el hecho PERSISTEN.
