ALCALDÍA MAYOR  
DE BOGOTÁ D.C.  
SECRETARÍA DE HABITAT

## INFORME VERIFICACIÓN DE HECHOS No. 26-182

29 de abril de 2026

Fachada HABITAR 55

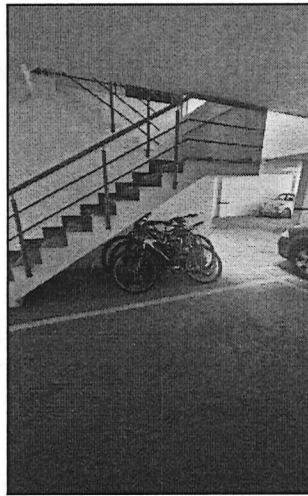
Una vez se da inicio al recorrido, se puede evidenciar la ubicación de las bicicletas debajo de las escaleras de acceso a los apartamentos indicando que lo establecido como zona de bicicleteos según planos de radicación actualmente se utiliza como uno de los parqueaderos vehiculares.

En razón a lo descrito anteriormente y como resultado de la verificación e inspección realizada, se tiene que el hecho relacionado *“-Supresión del bicicleteo...”* NO se encuentra subsanado por lo cual **PERSISTE**.

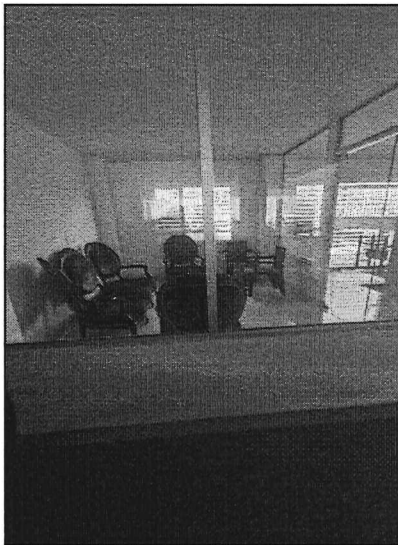
Al momento de ingresar al edificio en el costado derecho se pudo evidenciar una sala con mobiliario de espera, el cual según los planos de radicación asociados en el Informe de Verificación de Hechos No. 16-662 esta proyectado como salón comunal con área de 10.65 m2, el cual difiere al área actual que se pudo observar durante la visita.

La administración manifiesta que el espacio ha estado ahí sin ningún tipo de modificación y en desuso por parte de la copropiedad.

En razón a lo descrito anteriormente y como resultado de la verificación e inspección realizada, se tiene que el hecho relacionado ***“4. Modificación del salón comunal pasando a sala de espera”*** NO se encuentra subsanado por lo cual **PERSISTE.**
