## INFORME VERIFICACIÓN DE HECHOS No. 26-279

21 de mayo de 2026

| Proyecto | CONJUNTO MOTT A, Zonas Comunes |
| Dirección proyecto | CARRERA 9 A# 22 B - 65 SUR |

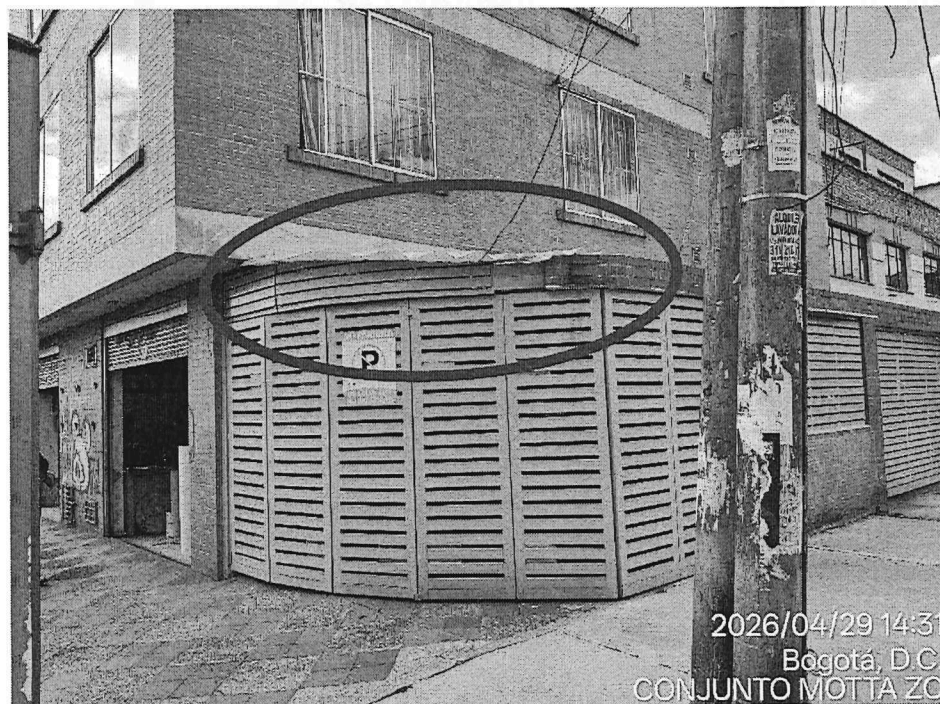
Con respecto al requerimiento, en la visita el quejo informa que en este hallazgo solo el enajenador modifico la curva del cerramiento **punto d como se evidencia en la imagen 1 curva en el cerramiento.**

imagen 1 curva en el cerramiento Punto d.

De acuerdo con lo anterior, se considera que el enajenador a la fecha no ha realizado las intervenciones necesarias para subsanar el hecho definitivamente.

**Razón por la cual el hecho PERSISTE.**

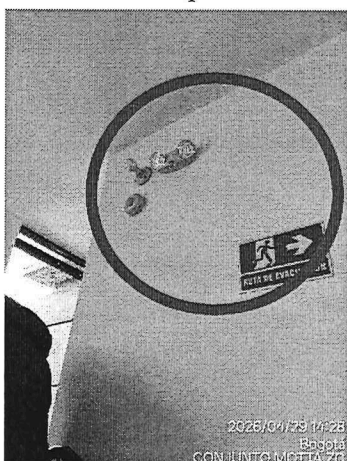
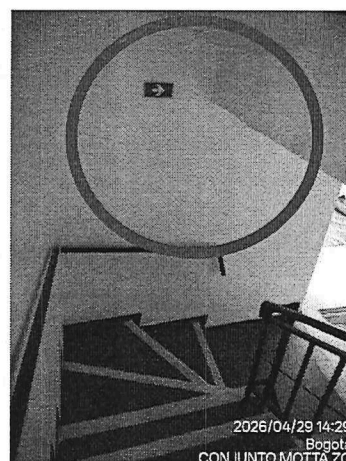
### **B-Señalización e iluminación de emergencia en punto fijo**

- B. La administración informa que la iluminación y señalización de emergencia fueron suministrados e instalados en diciembre del 2023 POR Parte de la sociedad enajenadora. Como se evidencia en la imagen 3 Iluminación y señalización puntos fijos, desde el nivel uno al quinto.

imagen 3 Iluminación y señalización puntos fijos

De acuerdo con lo anterior, se considera que se han realizado los trabajos tendientes a subsanar el hecho definitivamente, de acuerdo con lo estipulado en el artículo segundo de la Resolución No. No. 2411 del 23 de octubre de 2017. **El hecho fue subsanado por el enajenador.**

**Razón por la cual el hecho NO PERSISTE.**
