## INFORME VERIFICACIÓN DE HECHOS No. 26-257

14 de mayo de 2026

| Proyecto | CONJUNTO RESIDENCIAL TORRES DE GRANADA |

Continuación informe técnico No. 26-257

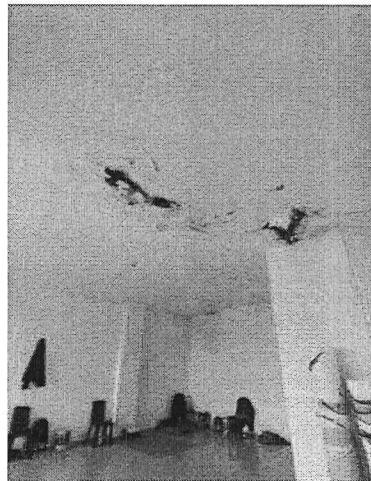
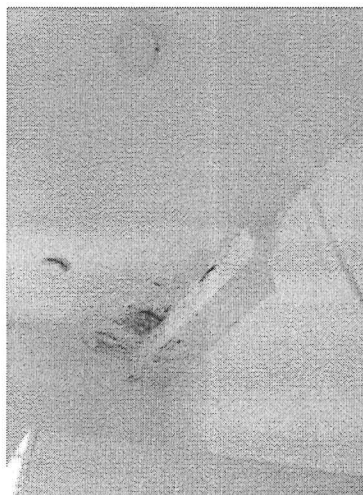
### 3. FILTRACIONES DESDE CUBIERTA:

Se evidencian manchas de humedad activa, desprendimiento de pintura y eflorescencias en placas y techos de zonas comunes (techos y muros superiores, salones, corredores y baños), lo que demuestra que el sistema de impermeabilización ha fallado, permitiendo el paso de agua por filtración directa.

Al realizar revisión de la cubierta, se evidencia un posterior cambio de uso e intervención, cambio de pisos, construcción área de BBQ por parte de la copropiedad, **lo que altera la trazabilidad de la responsabilidad inicial**. El enajenador reporta reparaciones en la antigua zona social en el año 2023, antes de la intervención realizada por la copropiedad.

Registro fotográfico, presencia de manchas de humedad activa  
desprendimiento de pintura y eflorescencias en placas y techos de zonas comunes

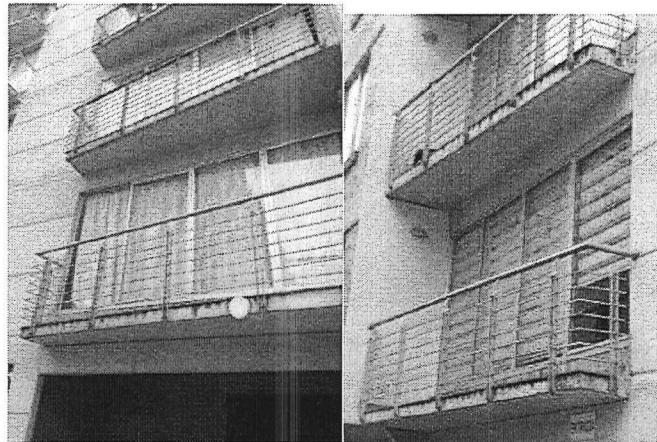
5. **BALCONES DE APARTAMENTOS:**

No se registra intervención. Técnicamente se confirma la ausencia de sifones de desagüe pluvial en los balcones. No se contó con acceso a balcones, ya que son áreas útiles privadas.

Registro fotográfico balcones.

Teniendo en cuenta lo anterior, este punto no se encuentra subsanado. Por lo tanto, se concluye que el hecho **PERSISTE**.

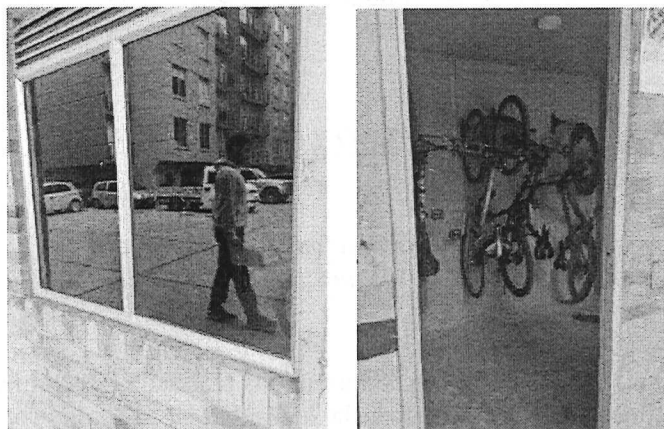
#### 7. PARQUEADERO DE BICICLETAS:

No hubo intervención. Se constata que la copropiedad habilitó 7 puntos con ciclistas en diferentes zonas del conjunto residencial. El enajenador no ha hecho entrega de las zonas específicas de ciclo parqueaderos exigidas en el POT y la licencia, argumentando falta de concertación con la administración, lo cual es un trámite administrativo que no exime la obligación.

Registro fotográfico, una de las zonas dispuestas por la copropiedad para bicicletas

Teniendo en cuenta lo anterior, este punto no se encuentra subsanado. Por lo tanto, se concluye que el hecho **PERSISTE**.

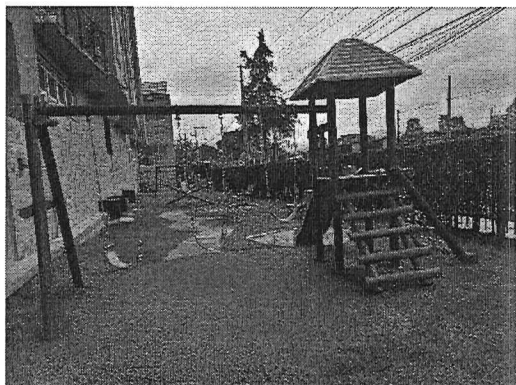
#### 8. ZONAS COMUNES RECREATIVAS:

Se visualiza un parque infantil operativo en la zona verde perimetral de la Calle 146F. Si bien existen diferencias de postura entre la administración que representa a la copropiedad y el enajenador respecto al diseño y las condiciones de entrega, dentro del componente técnico se valida que la actividad física se encuentra ejecutada.

Registro fotográfico, parque infantil construido por el enajenado

Teniendo en cuenta lo anterior, este punto se encuentra subsanado. Por lo tanto, se concluye que el hecho **NO PERSISTE**.
