## INFORME VERIFICACIÓN DE HECHOS No 26-153 22 de abril de 2026

| Proyecto | EDIFICIO CALLE 75A |

### 2.” ASENTAMIENTOS, FISURAS Y GRIETAS”

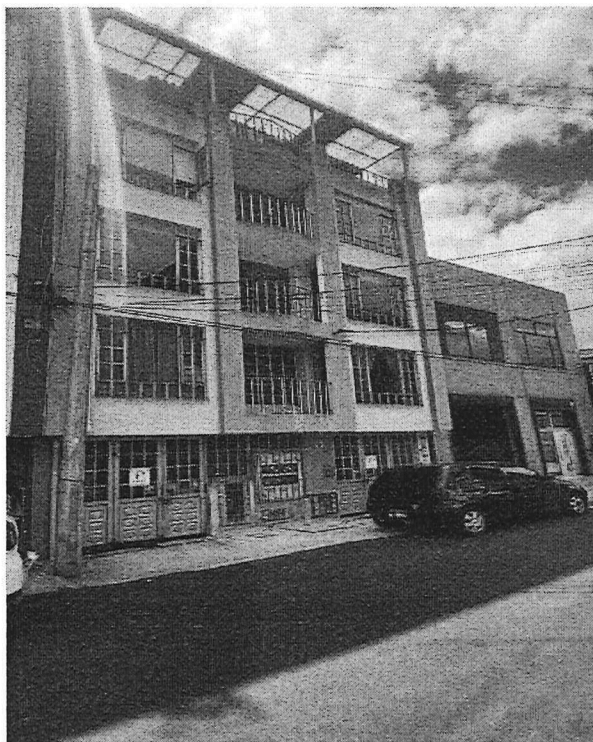
Imágenes 1 y 2

Durante la visita técnica realizada, no asistió funcionario por parte del enajenador y donde se atendió la visita por parte del quejoso, el arrendatario del apartamento 302; el cual anuncia que a la fecha no hay administración en el proyecto de vivienda; viéndose en total abandono las zonas comunes y sus respectivos equipamientos.

Se pudo evidenciar que el hecho de la queja a la fecha no ha sido arreglado y/o intervenida en su totalidad por parte del enajenador y tampoco se han realizado mejoras o mantenimientos por parte de la administración.

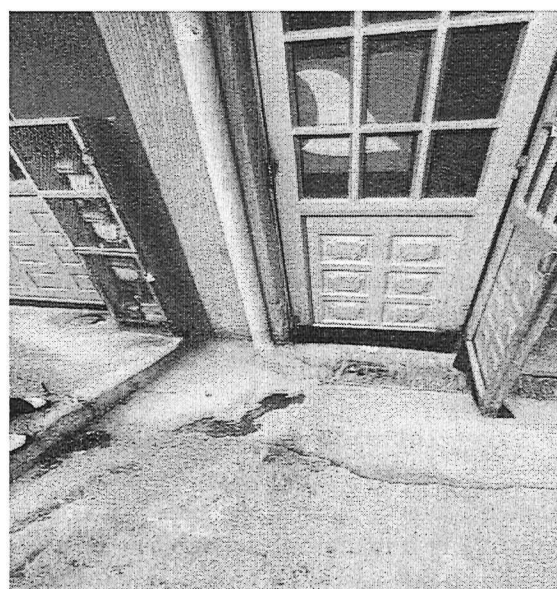
Imágenes 3, 4, 5 y 6

Se observo que el andén cuanta con fisuras grietas y desniveles, lo cual está ocasionando aposamientos de las aguas lluvias.

En el recorrido realizado desde el primer piso hasta el quinto piso, se observaron en varios muros fisuras y grietas, en especial en aquellos que están colindantes a las zonas de la fachada superior del edificio. De igual manera se observaron grietas en la zona donde están instalados los ciclisteros.

En la zona de los parqueaderos se pudo observar que, en la placa de piso; el material está totalmente suelto, con muchos parches de antiguos arreglos, pero sin su terminado final o con buenos acabados y dejando a la vista tuberías hidrosanitarias.

En el piso quinto, se pudo observar que aún está construido un apartamento y en un breve espacio se encuentra la zona común comprendida por una zona de ropas y la instalación de un tanque de almacenamiento de agua potable. En los muros que comprenden la zona común de este nivel, se observaron grietas y la falta de arreglos y mantenimientos.

**Por lo tanto, se puede determinar que este hecho PERSISTE.**
