**Asunto:** TRASLADO DE INFORME DE VERIFICACION DE HECHOS NO. 26-177 DEL 29 DE  
ABRIL DE 2026 EXPEDIENTE 1-2019-31933-1

## INFORME VERIFICACIÓN DE HECHOS No 26-177 29 de abril de 2026

Radicación No.: 1.2019-31933 del 28 de agosto de 2019.  
1-2019-35022 del 19 de septiembre de 2019.  
No. de la queja: 1-2019-31933-1  
1-2019-35022-1  
Quejoso: CARLOS FRANCO y/o MARTA ESTELLA GÁMEZ DE FRANCO.  
Dirección Quejoso: KRA. 6 # 57 - 91, APTO. 402  
Proyecto: TORRES DE ADAR II -ZC  
Dirección proyecto: KRA. 6 # 57 - 91  
Localidad: CHAPINERO  
Estrato: 04  
Radicación documentos: 400020160357 de diciembre 20 de 2016  
Enajenación proyecto: 24 de enero de 2017 (40 Unidades)  
Enajenador: CONSTRUCCIONES ADAR 2 SAS - EN LIQUIDACIÓN  
Dirección enajenadora: KRA. 6 # 57 - 91  
No. de registro: 2016187

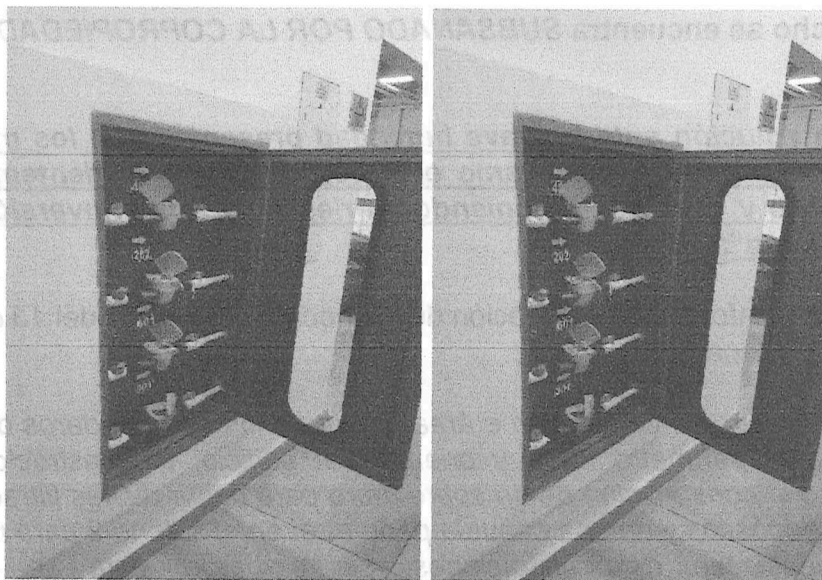
Imagen 2,3

Al momento de la visita se procedió a realizar la inspección, se pudo constatar que, los medidores de agua fueron instalados para cada una de las unidades de vivienda por parte del enajenador, según manifestación de la administración y se encuentran en funcionamiento, se anexan las imágenes 2,3 dónde se observa lo consiguando:

**Por tanto, este hecho se encuentra *SUBSANADO POR EL ENAJENADOR.***

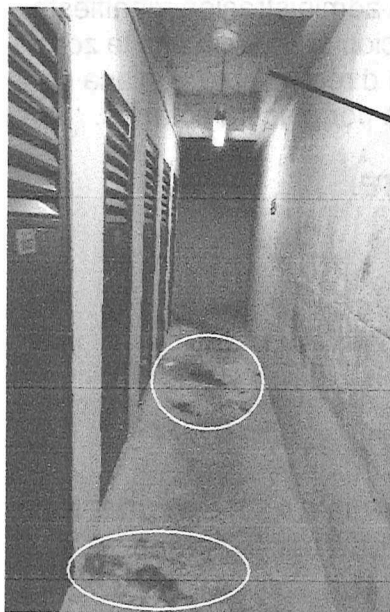
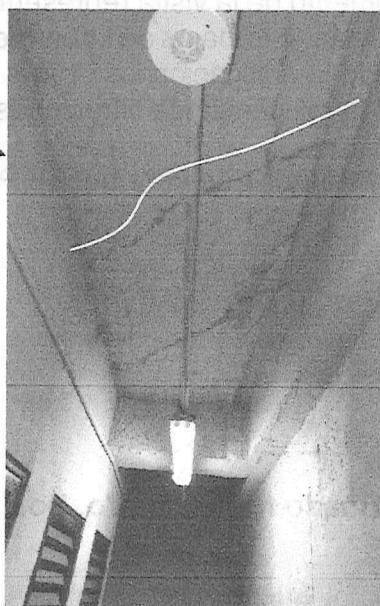
Imagen 20,21

También se observan filtraciones desde placa a Sótano 2 frente a depósitos 306, 202, 308, 504, se anexa la imágenes 20,21 dónde se observa lo consigando:

**Por lo tanto, se puede determinar que este hecho PERSISTE.**

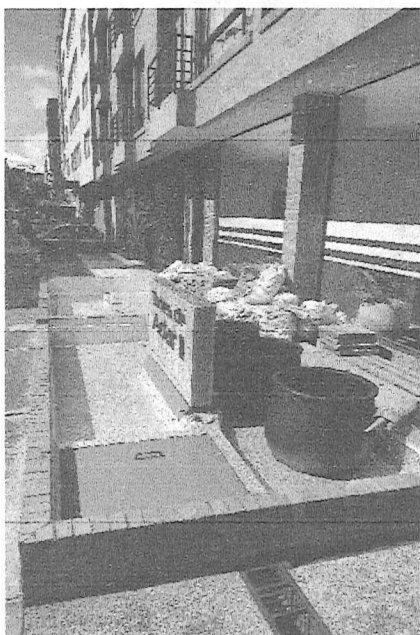
Imagen 22,23

Al momento de la visita el representante de administración manifiesta que la copropiedad está realizando trabajos de impermeabilización de materas en la zona común del costado oriental de la edificación, los cuales afectan directamente la placa del sótano, se anexa la imágenes 22,23 dónde se observa lo consigando:

Por lo anterior, si bien, al momento de la visita representante de administración manifiesta que la copropiedad está realizando trabajos de impermeabilización de materas en la zona común del costado oriental de la edificación los cuales afectan directamente la placa del sótano, también se observa la existencia de filtraciones activas por placa a sótanos.
