**Asunto:** TRASLADO DE INFORME DE VERIFICACION DE HECHOS NO. 26-185 DEL 29 DE  
ABRIL DE 2026 EXPEDIENTE 1-2016-84784-11

## INFORME VERIFICACIÓN DE HECHOS No. 26-185

29 de abril de 2026

Radicación No. 1-2016-84784 del 12 de diciembre de 2016  
No. de la queja 1-2016-84784 -11  
Quejoso RONALD EDUARDO MONTEALEGRE (Administrador)  
GERSON EDUARDO SALCEDO y SANDRA MILENA  
FRANCO (Propietarios)  
Dirección Quejoso Carera 89 No. 147B - 79, casa 18  
Proyecto CONJUNTO RESIDENCIAL ÁGORA CASAS ETAPA 1  
Dirección proyecto Carera 89 No. 147B - 79, casa 18  
Localidad Suba  
Estrato 04  
Radicación documentos 400020150075 del 24 de marzo de 2015  
Enajenación proyecto 2015-04-16 (34 casas)  
Enajenador INGENAL ARQUITECTURA Y CONSTRUCCIÓN S.A.  
Dirección enajenador Calle 36 No. 21 - 10, piso 2  
No. de registro 2012125

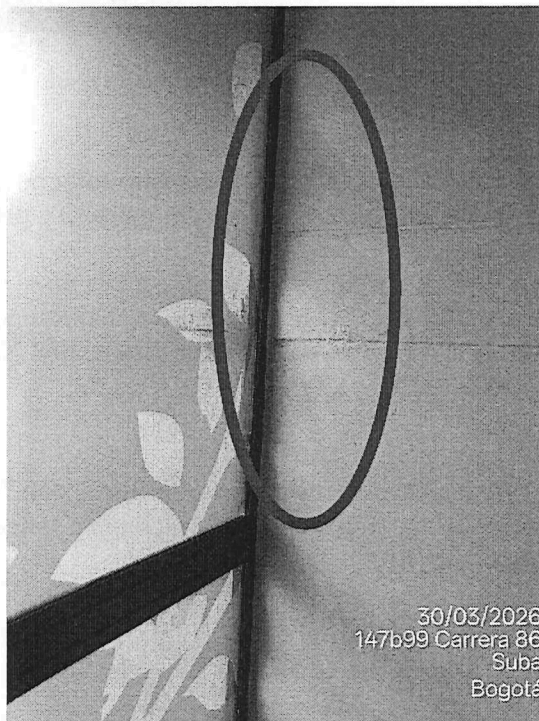
### Base Placa 3 piso

En la verificación del hecho se verifica y el quejoso indica que la humedad persiste, como se evidencia en el registro fotográfico imagen 2 y 3,
