ALCALDÍA MAYOR  
DE BOGOTÁ D.C.  
SECRETARÍA DE HABITAT

## INFORME VERIFICACIÓN DE HECHOS No. 25-091

31 de marzo de 2025

| Proyecto | MULTIFAMILIAR LAS VILLAS 129 |

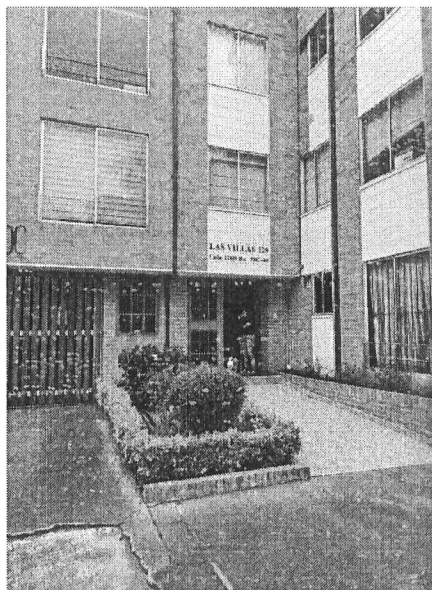
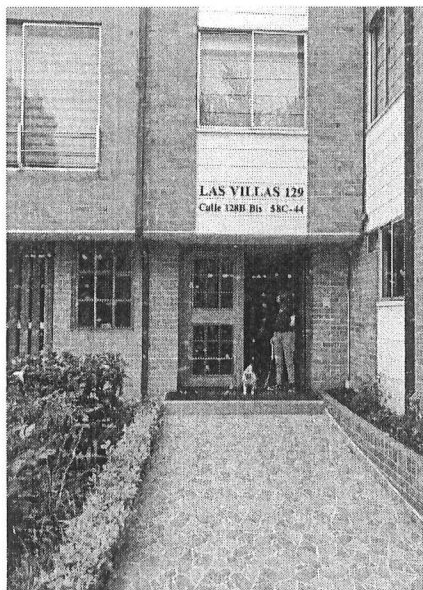
Registro fotográfico fachada principal sobre CL 128B BIS

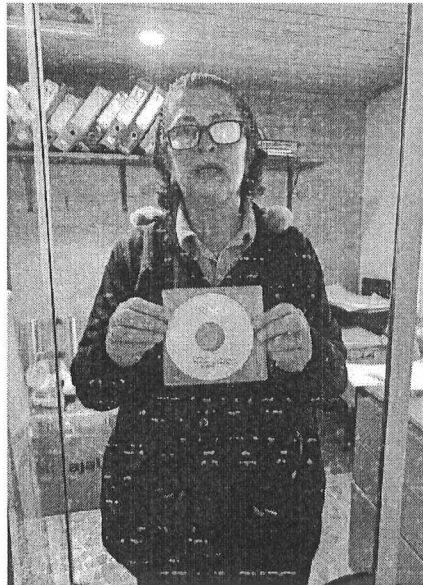
ESPERANZA VALBUENA administradora de la copropiedad del conjunto residencial MULTIFAMILIAR LAS VILLAS 129

*En razón a lo descrito anteriormente y como resultado de la verificación e inspección realizada, se tiene que el hecho relacionado con “5.3 sistema hidráulico almacenamiento de agua y gases naturales...”, este NO PERSISTE.*
