ALCALDÍA MAYOR  
DE BOGOTÁ D.C.  
SECRETARÍA DE HABITAT

## INFORME VERIFICACIÓN DE HECHOS No 26-238 8 de mayo de 2026

| Proyecto | EDIFICIO LOS ANGELES PH ZC |
| Dirección proyecto | CL 1 A 27 A 10 UPZ 37 SANTA ISABEL |

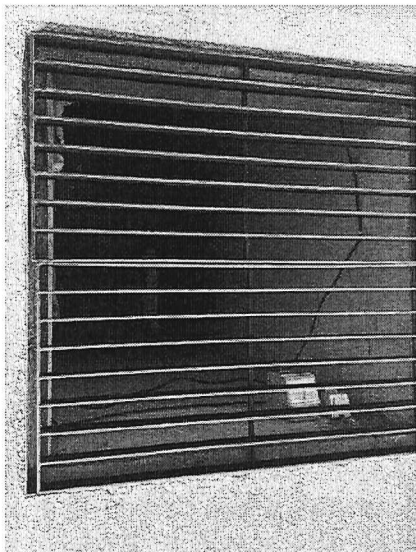
Imagen 13

*En consecuencia, NO se evidencian deficiencias constructivas y/o desmejoramiento de especificación técnica, por cuanto las condiciones fueron **SUBSANADAS** por la **COPROPIEDAD**.*
