ALCALDÍA MAYOR  
DE BOGOTÁ D.C.  
SECRETARÍA DE HABITAT

## INFORME VERIFICACIÓN DE HECHOS No 26-116 20 de abril 2026

| Proyecto | <b>AGRUPACION DE VIVIENDA CANTARRANA</b> |

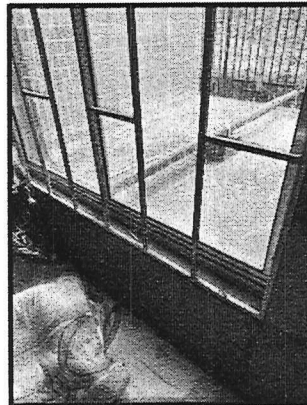
Se observan manchas de humedades en los muros de fachada de la habitación auxiliar, lo cual se infiere que es causado por filtración de agua desde la fachada, igualmente se observa humedad en el muro inferior del baño, durante la visita técnica se procedió a realizar la inspección, donde se pudo constatar que en las filtraciones desde la fachada, (**Imágenes 7,8y9**) son notorias, se constata la afectación por humedad en el muro adyacente a la estructura de carpintería metálica en las ventanas y muros del cuarto principal y habitación auxiliar, (**Imágenes 10y11**) estas humedades son provocadas por filtraciones desde el exterior

POR LOS DESCRITO ANTERIORMENTE, SE PUEDE ESTABLECER QUE EL HECHO PERSISTE,

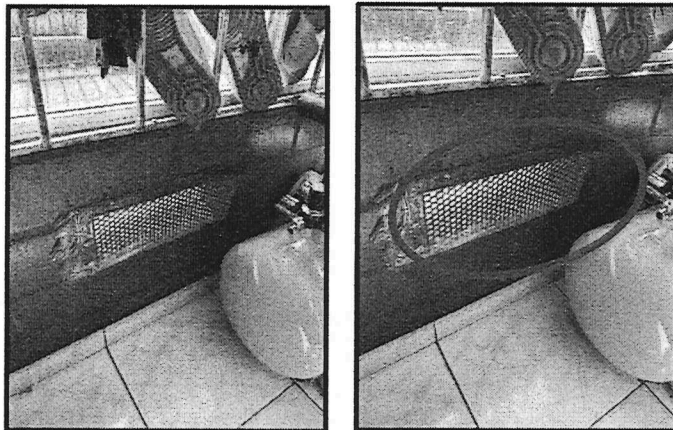
El echo hace referencia a la rejilla de ventilación ubicada en el muro de fachada de la sala, en la parte interna de la rejilla, durante la visita se observa que en el lugar de ventilación se colocó un elemento improvisado remplazando la rejilla adherida con cinta con el propósito de que no se caiga al interior del apartamento (Imágenes 12y 13)

Durante la visita técnica de inspección realizada para verificar el cumplimiento de la Resolución no se han realizado trabajos de reparación por parte del enajenador

POR LOS DESCRITO ANTERIORMENTE, SE PUEDE ESTABLECER QUE EL HECHO PERSISTE.
