**Asunto:** TRASLADO DE INFORME DE VERIFICACION DE HECHOS NO. 26-403 DEL 18 DE  
JUNIO DE 2026 EXPEDIENTE 1-2013-21421-1

**INFORME VERIFICACIÓN DE HECHOS No. 26-403**  
**18 de junio de 2026**

| Proyecto | <b>EDIFICIO STUDIO 116</b> |

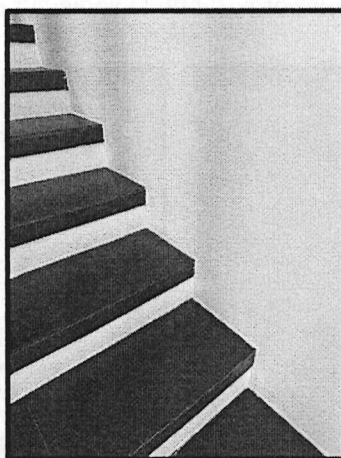
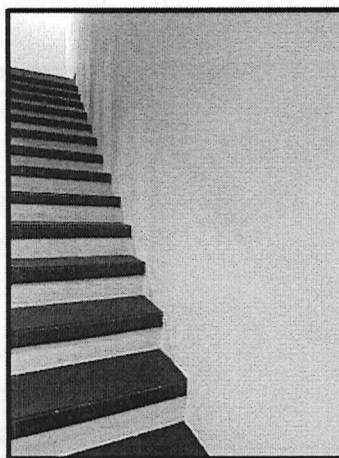
#### ***5.2. Falta de guarda escobas en la escalera,***

*Durante la visita de inspección* Se observó que en las escaleras no existe guarda escobas por lo tanto el hecho aún persiste.

POR LOS DESCRITO ANTERIORMENTE, SE PUEDE ESTABLECER QUE EL HECHO PERSISTE.

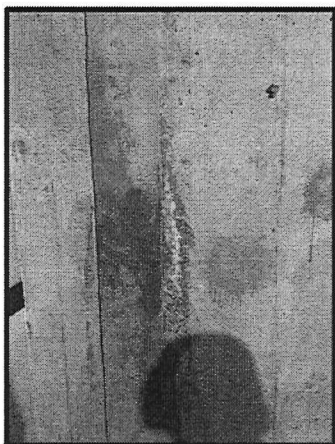
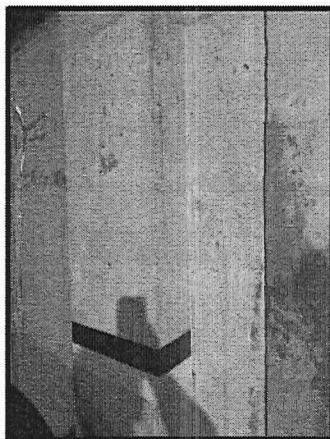
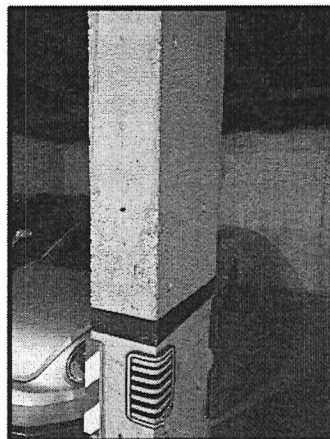
*2. Reparación de los filos de las columnas en sótano que se encuentran erosionadas*

En la visita de inspección donde se hace un recorrido de las áreas se observa que los filos de las columnas presentan afectadas este hecho aún no ha sido objeto de intervención por parte de la sociedad enajenadora, por tanto, aún persiste.

POR LOS DESCRITO ANTERIORMENTE, SE PUEDE ESTABLECER QUE EL HECHO PERSISTE.

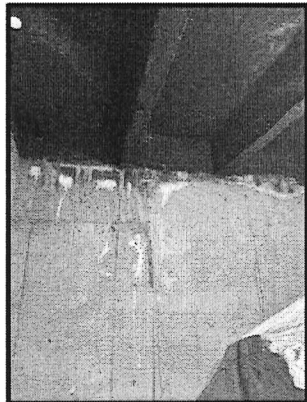
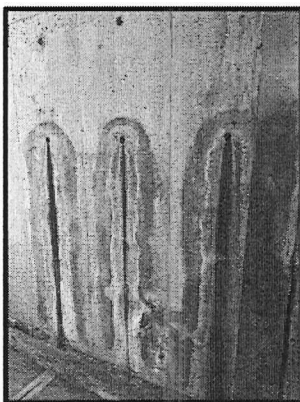
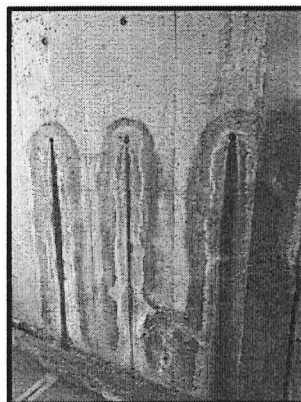
*6. Estado de los concretos en el sótano patología de los concretos por perdida o fuga de gel*

Este hecho aún no ha sido objeto de intervención por parte de la sociedad enajenadora, por tanto, aún persiste.

POR LOS DESCRITO ANTERIORMENTE, SE PUEDE ESTABLECER QUE EL HECHO PERSISTE.
